# R5年度 河川施設の点検結果箇所図

## 枚方土木事務所

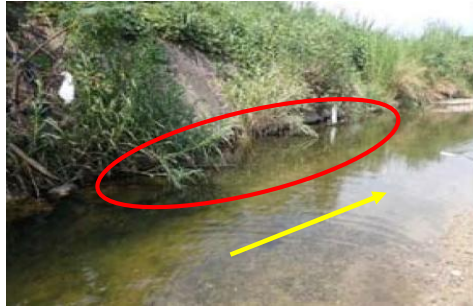
①

河川名	施設名	点検年度	点検結果
穂谷川	穂谷川R5-1	R5	緊急対応実施箇所
穂谷川	穂谷川R5-2	R5	要注意箇所

穂谷川 R5-1 河床の洗掘

・「緊急対応実施箇所」は、次期出水期までに(5月末までに)、応急的な対応を完了し、その後、更に必要な対策を実施します。

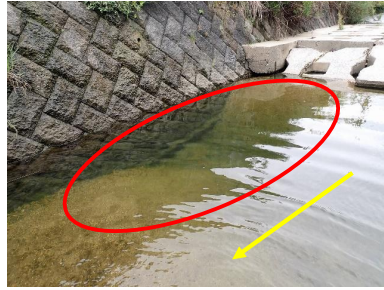
②

穂谷川 R5-2 河床の洗掘

・「要注意箇所」については、必要に応じて、詳細な調査を実施し、補修方法を検討の上、概ね3年を目途に順次対策を実施します。
