3-3 下水道施設の詳細耐震点検について

■水みらいセンター浸水状況点検結果

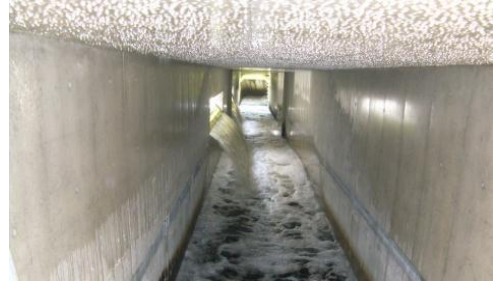
放流渠

- ・埋め立て地盤が比較的高いため、想定される津波浸水はないものと考えられる
(津波浸水想定が確定した場合には改めて点検を実施)
- ・放流渠、雨水排水管など、海側と場内との接続箇所があるため、逆流の恐れがある
- ・仮に津波浸水が発生した場合、処理場機能の停止に直結する電気棟などは、耐水化を実施済

- ・ゲートやフラップ弁など逆流防止措置
- ・電気棟の耐水化を実施済

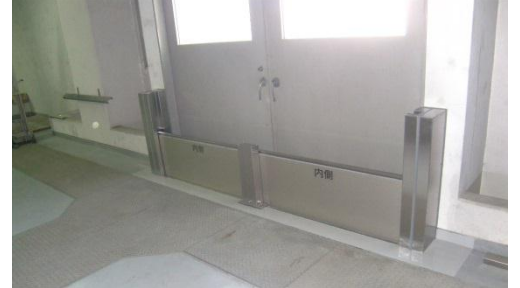
建物の耐水化(止水板の設置)
