各構造物の詳細点検結果 (揺れ・液状化)

平成25年10月31日

1-1 河川構造物(水門)の詳細耐震点検について

1-2 海岸・港湾構造物の詳細耐震点検について

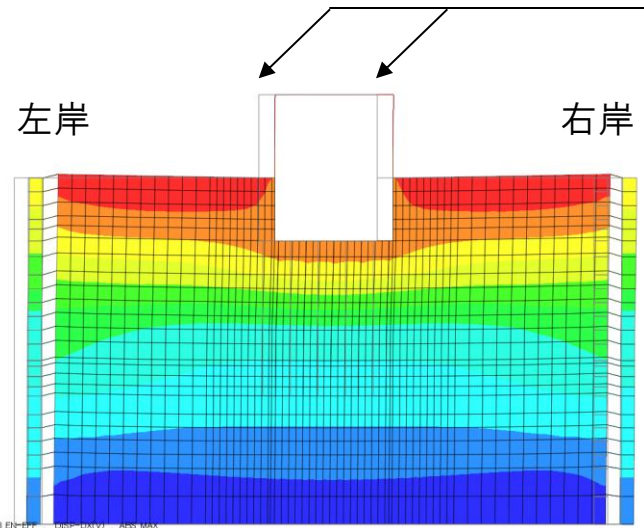
残留変形図
(水流直角方向断面, 変形倍率20倍)

残留水平変位：
門柱天端 $\delta R=21.0\text{mm}$
門柱基部 $\delta R=20.8\text{mm}$
門柱上下端の相対変位：0.21mm

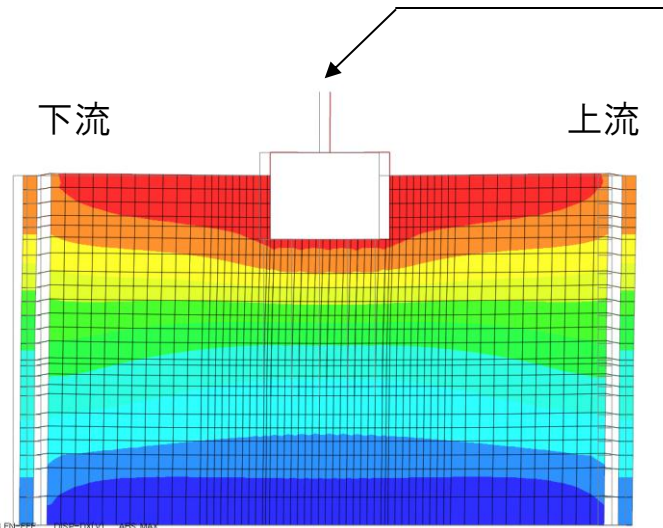
残留変形図
(水流方向断面, 変形倍率20倍)

残留水平変位：
門柱天端 $\delta R=15.3\text{mm}$
門柱基部 $\delta R=15.2\text{mm}$
門柱上下端の相対変位：0.09mm

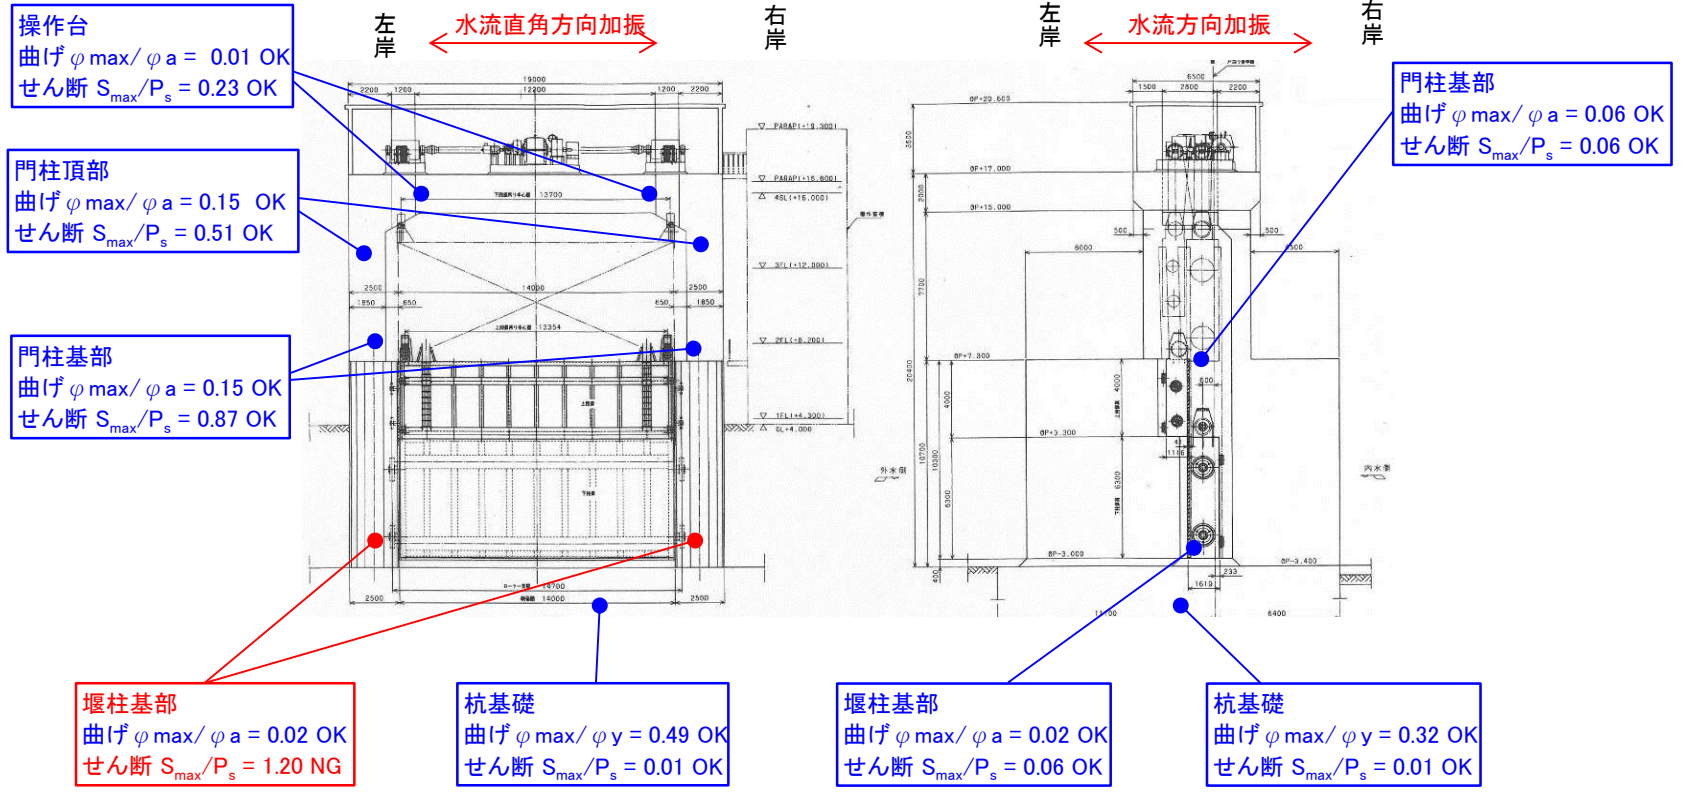
施設名	加振方向	H24南海トラフ地震動に対する耐震性能照査結果
正連寺川水門	水流 (縦断)	OK
	水流直角 (横断)	堰柱せん断力超過
王子川水門	水流 (縦断)	OK
	水流直角 (横断)	OK

○ H24南海トラフ地震に対する耐震性能照査の結果、水流直角方向加振時に堰柱のせん断耐力が不足する。

※ RC部材は降伏に至らない結果となった。

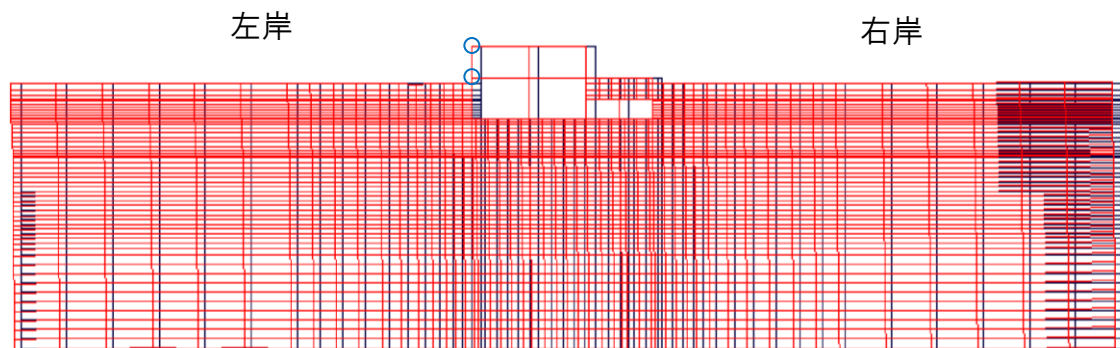
最大変形図(水流直角方向断面)

残留水平変位：
門柱天端 $\delta R=7.0\text{mm}$
門柱基部 $\delta R=6.0\text{mm}$
門柱上下端の相対変位：1.0mm

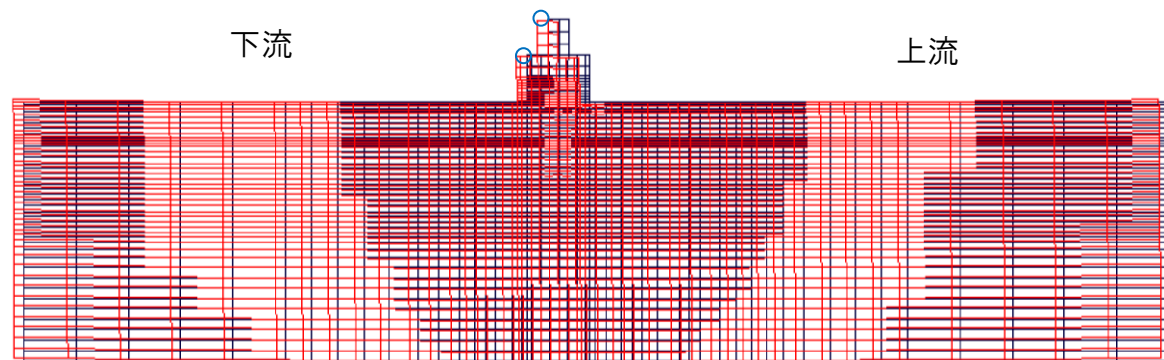
最大変形図(水流方向断面)

残留水平変位：
門柱天端 $\delta R=5.0\text{mm}$
門柱基部 $\delta R=4.0\text{mm}$
門柱上下端の相対変位：1.0mm

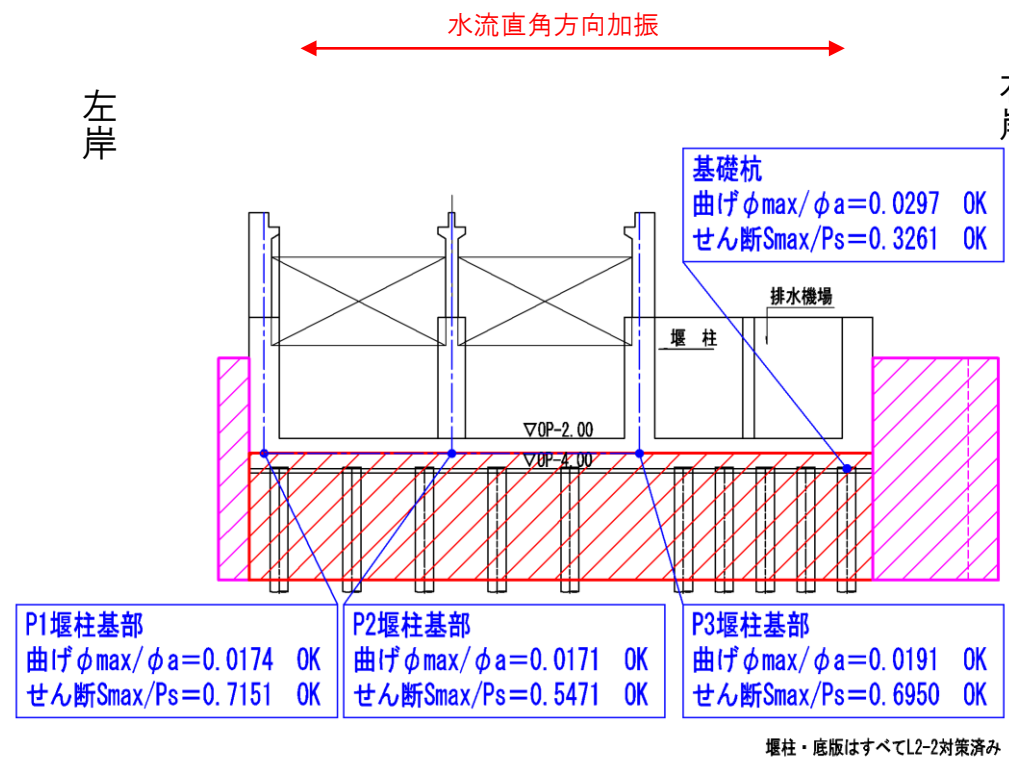
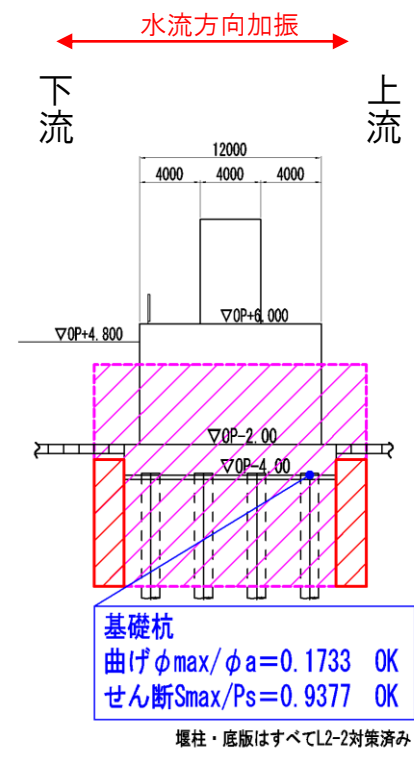
残留変位置量: 門柱天端位置 $\delta R=7.0\text{mm} < \delta Ra=100\text{mm}$ OK

※ RC部材は降伏に至らない結果となった。

○H24南海トラフ地震に対する耐震性能照査の結果、すべての照査対象部材において耐震性能を満足する。

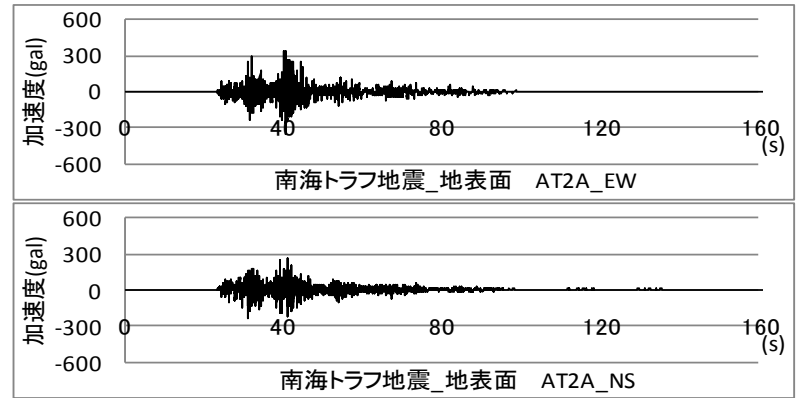
南海トラフ地震波 が上回る周期帯	0.18s~0.25s 0.37s~0.45s
泉大津大橋 の固有周期	P1橋脚 1.025s (橋直) P2橋脚 0.570s (橋直)

概略点検結果
 南海トラフ地震波が道示地震波を上回る周期帯と泉大津大橋の固有周期が一致しない。⇒耐震対策**問題なし**

取付橋梁部を含む橋梁全体について詳細点検を実施する。

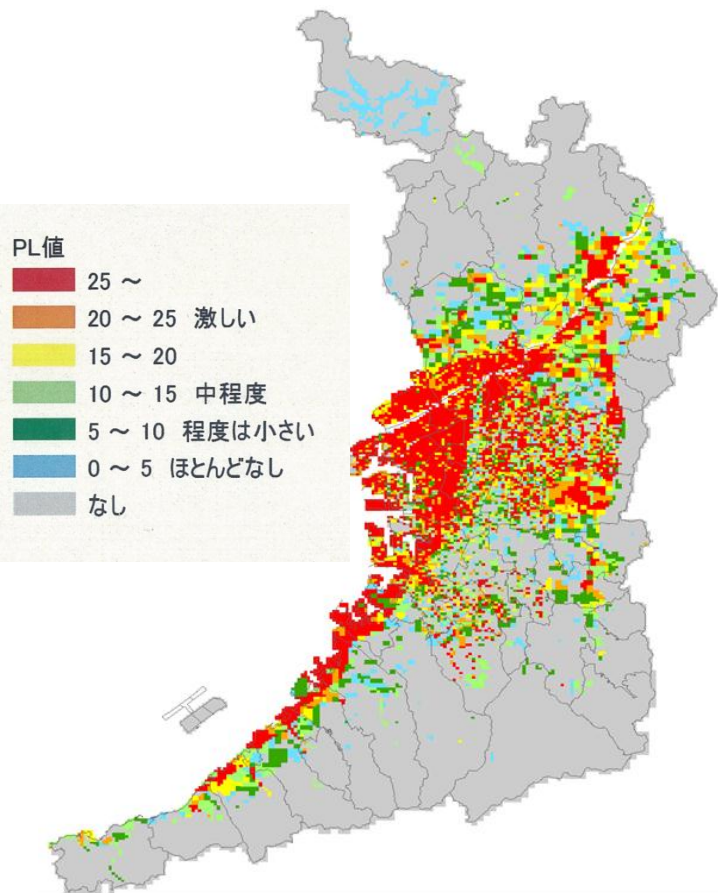
■ 液状化の影響照査

対象	沖積地盤にある広域緊急交通路等に架かる橋梁
目的	液状化を考慮した場合、地震動の増幅特性が変化するため、液状化の恐れがある沖積地盤の橋梁が耐震性能を確保できているか照査
方法	沖積地盤の6つのゾーン(AT1, AT2, AT2A, AT3B, AT3C, AT3D1)の代表箇所を選定し、その箇所のボーリングデータにより有効応力解析を実施し、応答スペクトルを比較した。
結果	地盤が液状化することによって、地震波の卓越する周期が長周期化することで、一部の周期帯において道路橋示方書の応答レベルを上回るゾーンがある。 しかし、同周期帯に合致する橋梁はないため、液状化の影響を受けて耐震性能を超過する橋梁はない。

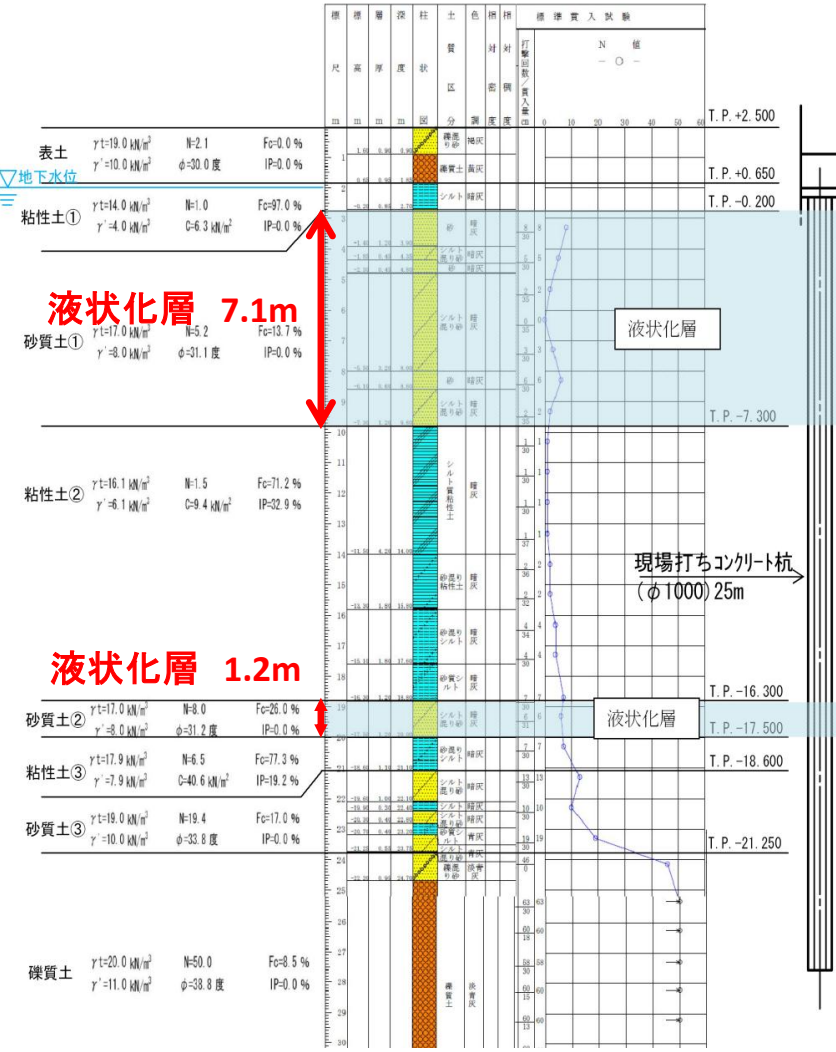
液状化に伴う杭基礎の影響照査

対象	液状化の影響を受け、杭基礎にとって厳しい条件となる代表橋梁(大阪中央環状線 大日跨道橋)
目的	液状化により地盤抵抗が低減された場合における、 基礎杭の健全性 を照査
方法	大日跨道橋のボーリングデータに基づき、 道路橋示方書 に基づく静的照査を実施。
結果	橋脚部の杭基礎は許容塑性率の範囲内に収まっており、 基礎全体としての耐荷力は保持 。 橋台部の杭基礎は、 降伏せず健全性を保持 。

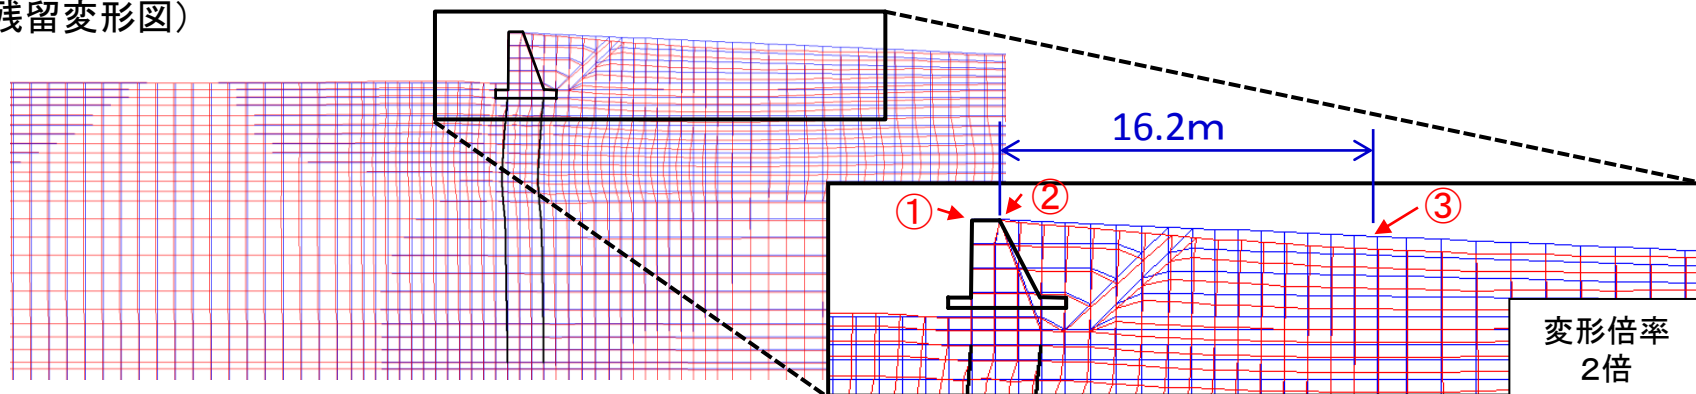
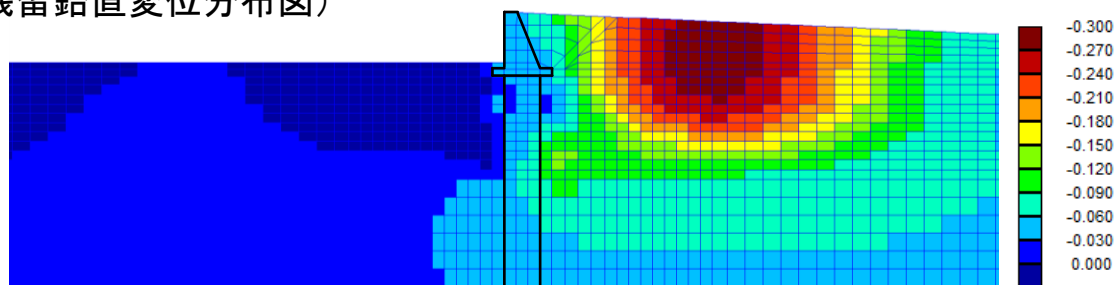
【橋軸方向】

位置	水平変位		鉛直変位	排水沈下量	沈下量合計
	最大変位	残留変位	a	b	a+b
①橋台	43 cm	1 cm	0 cm	0 cm	0 cm
②背面土	43 cm	1 cm	15 cm	11 cm	26 cm
③最大変位位置	41 cm	3 cm	25 cm	11 cm	36 cm

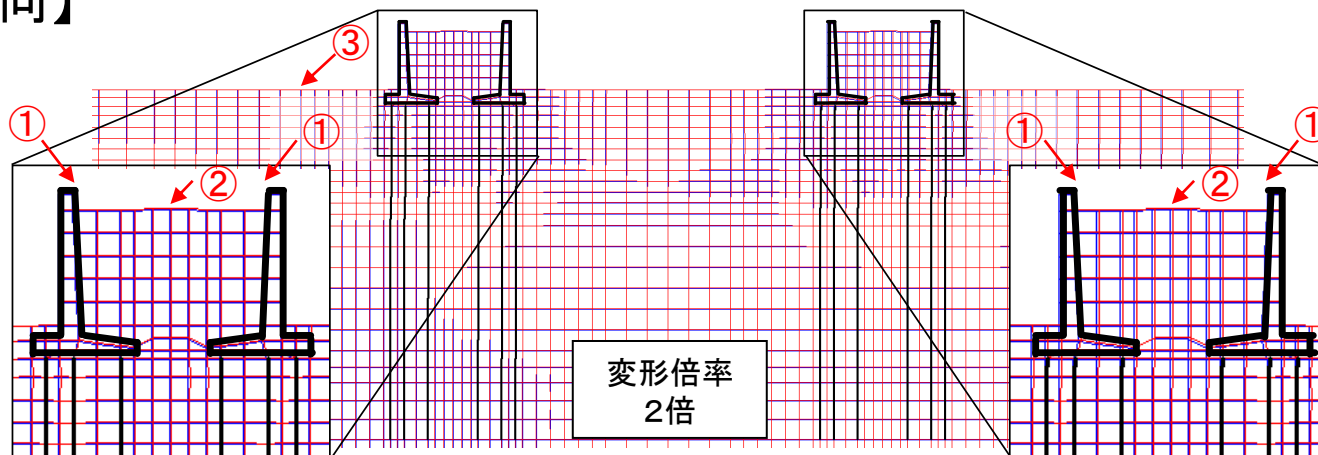
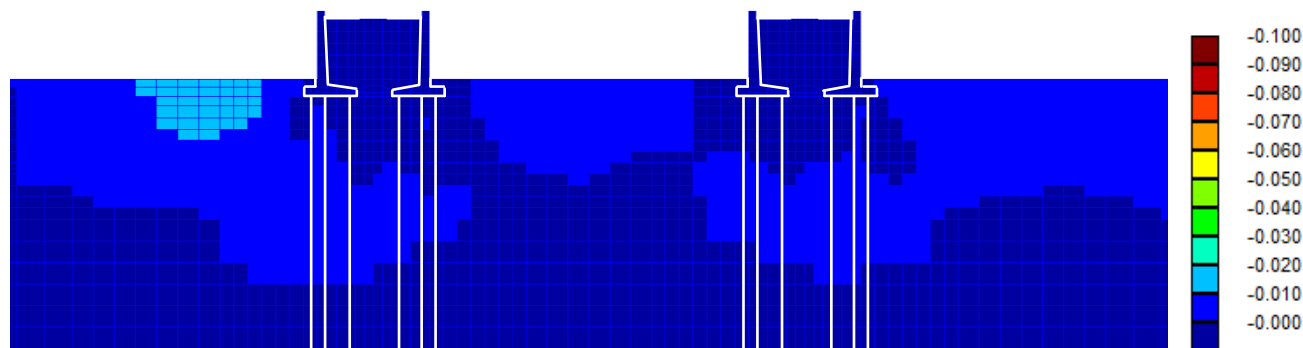
【橋軸直角方向】

位置	水平変位		鉛直変位	排水沈下量	沈下量合計	
	最大変位	残留変位	a	b	a+b	
①取付擁壁	左側	52 cm	5 cm	0 cm	-	0 cm
	右側	51 cm	5 cm	0 cm	-	0 cm
②背面土	左側	52 cm	5 cm	0 cm	11 cm	11 cm
	右側	51 cm	5 cm	0 cm	11 cm	11 cm
③最大変位位置		45 cm	4 cm	2 cm	11 cm	13 cm
