**大阪府立金岡高等学校  
アスベスト飛散事故に関する協議会  
(第3回)**

1. アスベストの付着状況
2. アスベストの散乱状況
3. 軒天撤去の作業内容
4. 軒裏洗浄の有無
5. 軒天復旧作業の内容
6. 軒裏復旧時のアンカー設置の有無
7. 土嚢袋
8. 窓の開閉状況
9. 想定されるアスベストの飛散状況
10. その他の内容

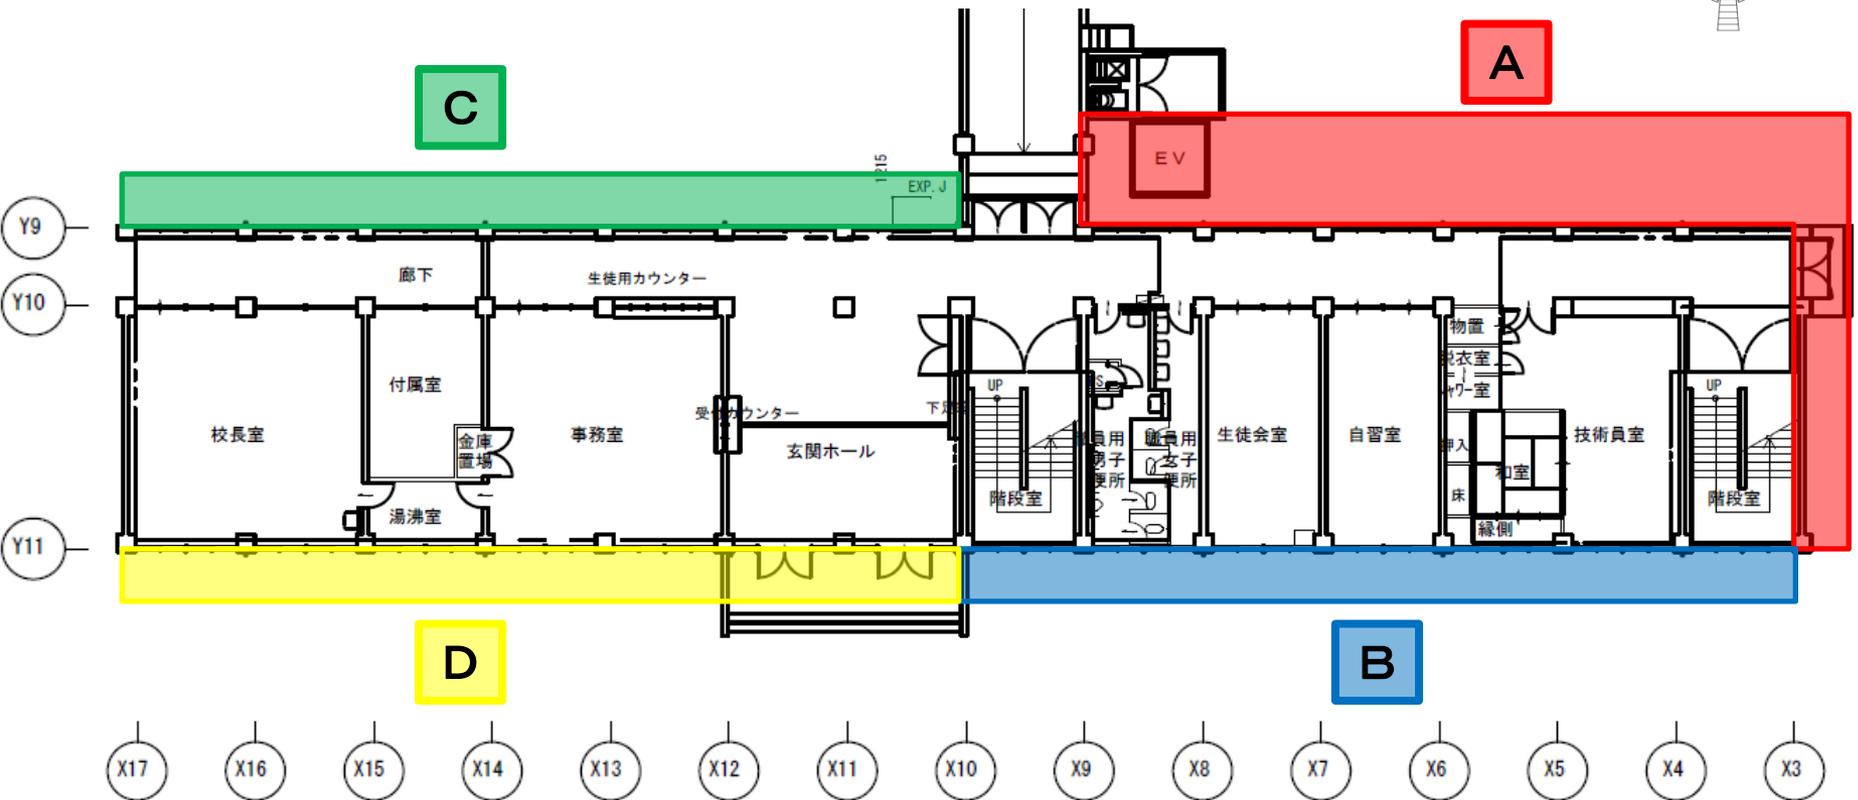
## 北側(中庭側)

- ①. 壁際にちよろちよろ付着(覗き込むと分かる程度)全体ではない。  
・不自然なものはなかった。(安積建設A氏)
- ①. 記憶はありません。(アイデックスB氏)

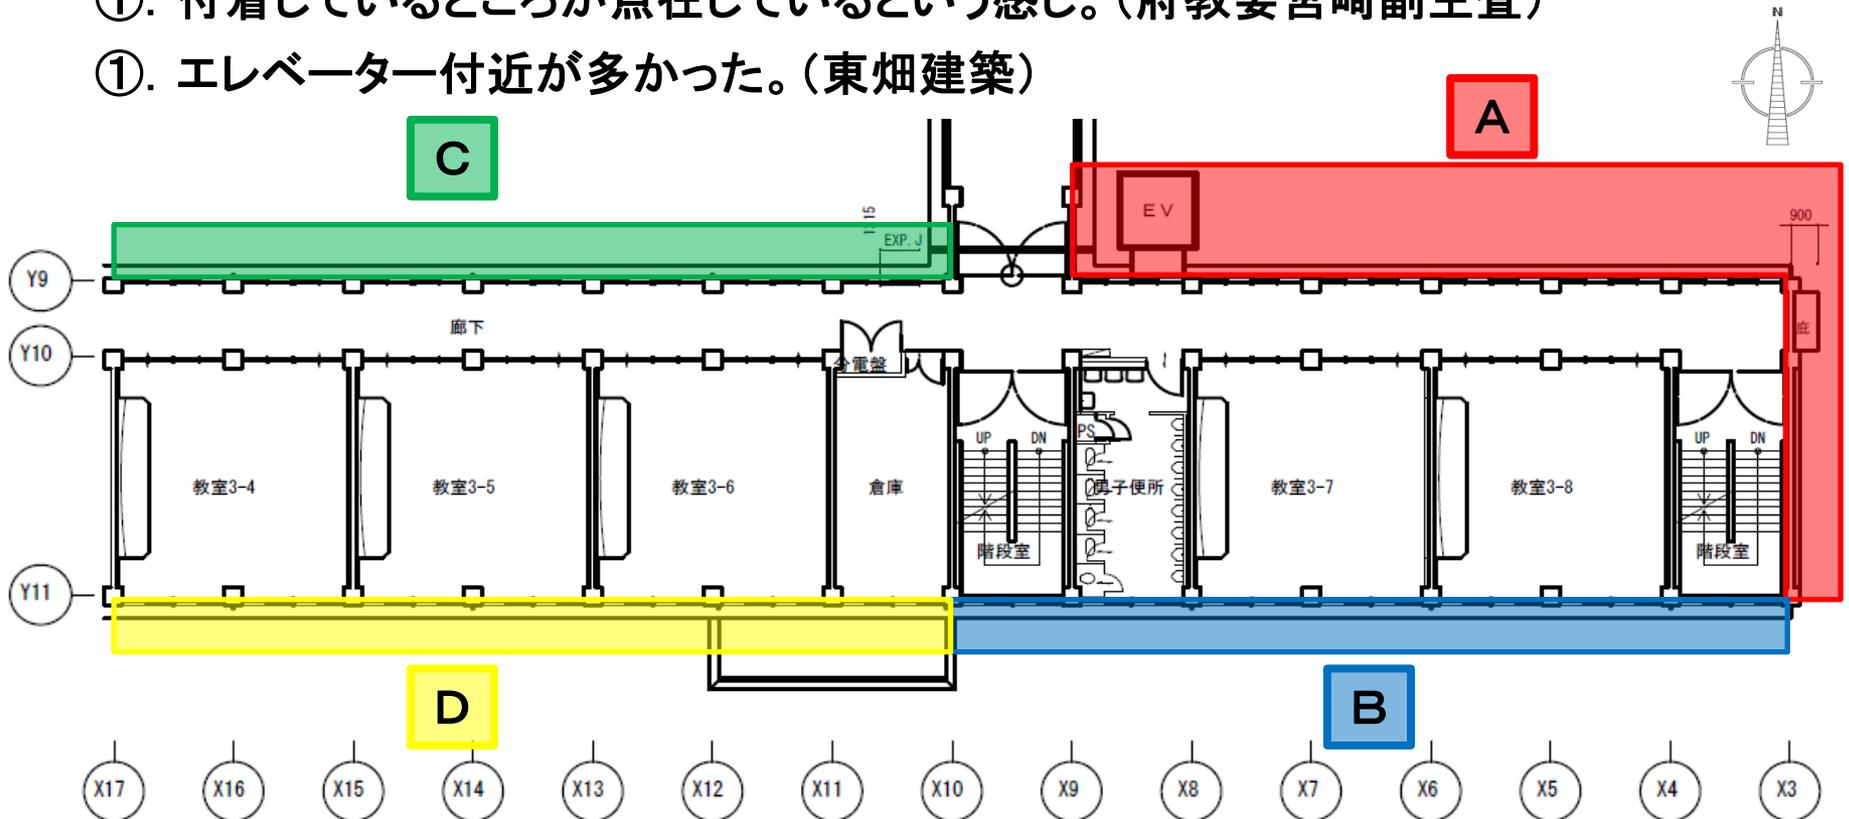
北側(中庭側)

- ②. X6～X8辺りが不自然にひどい印象(資料7の⑫程度)。(安積建設A氏)
- ②. ・ほぼ全面にあったと思うが、部分的に落ちている、または落とされている。  
・確実に全面にあると思った。(アイデックスB氏)
- ①. 濃くみえた。どちらかというと東の方が濃かったという印象。(アイデックスC氏)
- ①. 付着しているところが点在しているという感じ。(府教委宮崎副主査)
- ①. エレベーター付近が多かった。(東畑建築)

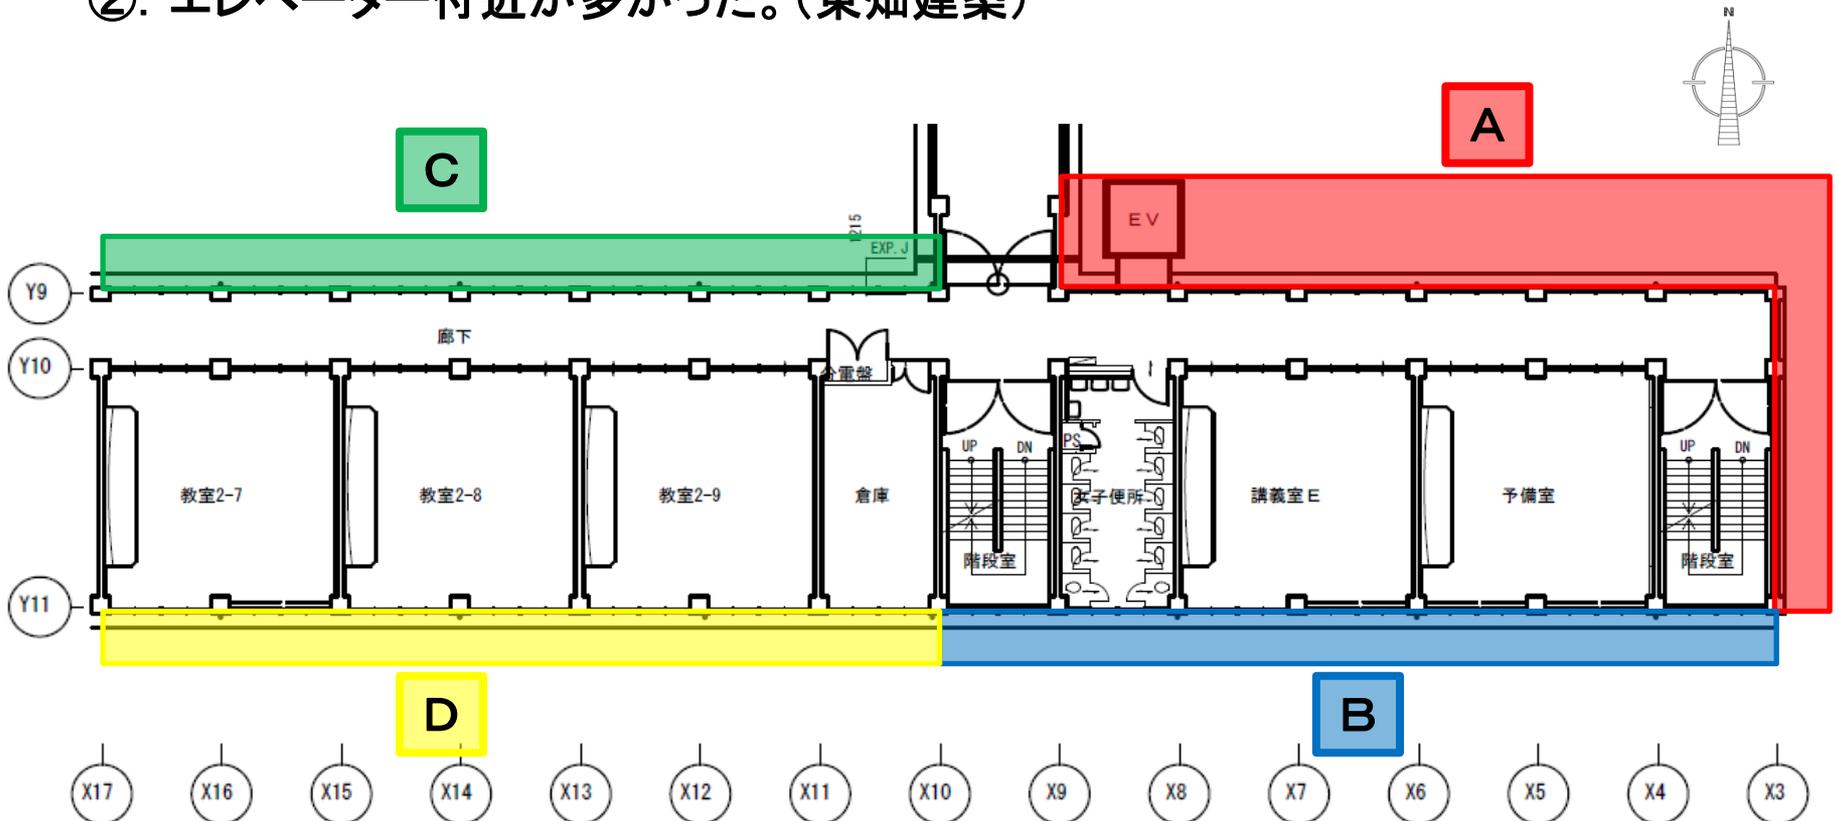
北側(中庭側)

- ③. 壁際にちよろちよろ付着(覗き込むと分かる程度)全体ではない。(安積建設A氏)
- ③. 確実に全面にあると思った。(アイデックスB氏)
- ②. 濃くみえた。どちらかというと東の方が濃かったという印象。(アイデックスC氏)
- ②. エレベーター付近が多かった。(東畑建築)

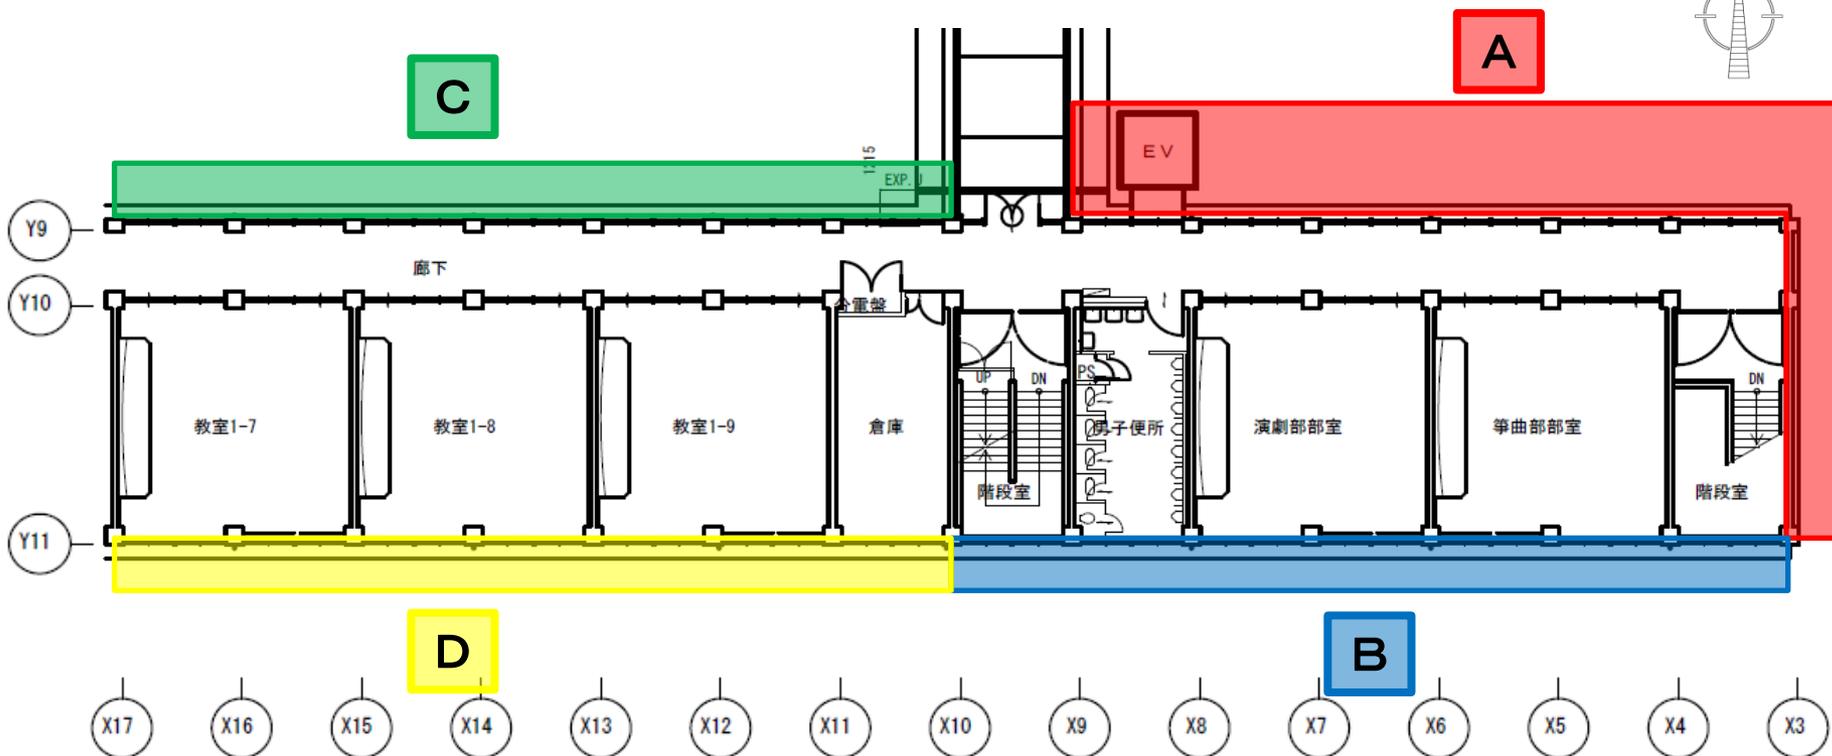
北側(中庭側)

④. X9～X12辺りが不自然にひどい印象(資料7の⑫程度)。(安積建設A氏)

④. ・かなりきれいに落ちている、または落とされている。

・軒先の方にも吹付け材は見たので、全面にあったのだろうと思った。

③. 少ない感じがした。西側の方がきれいに見えた。(アイデックスC氏)

②. 付着しているところが点在しているという感じ。(府教委宮崎副主査)

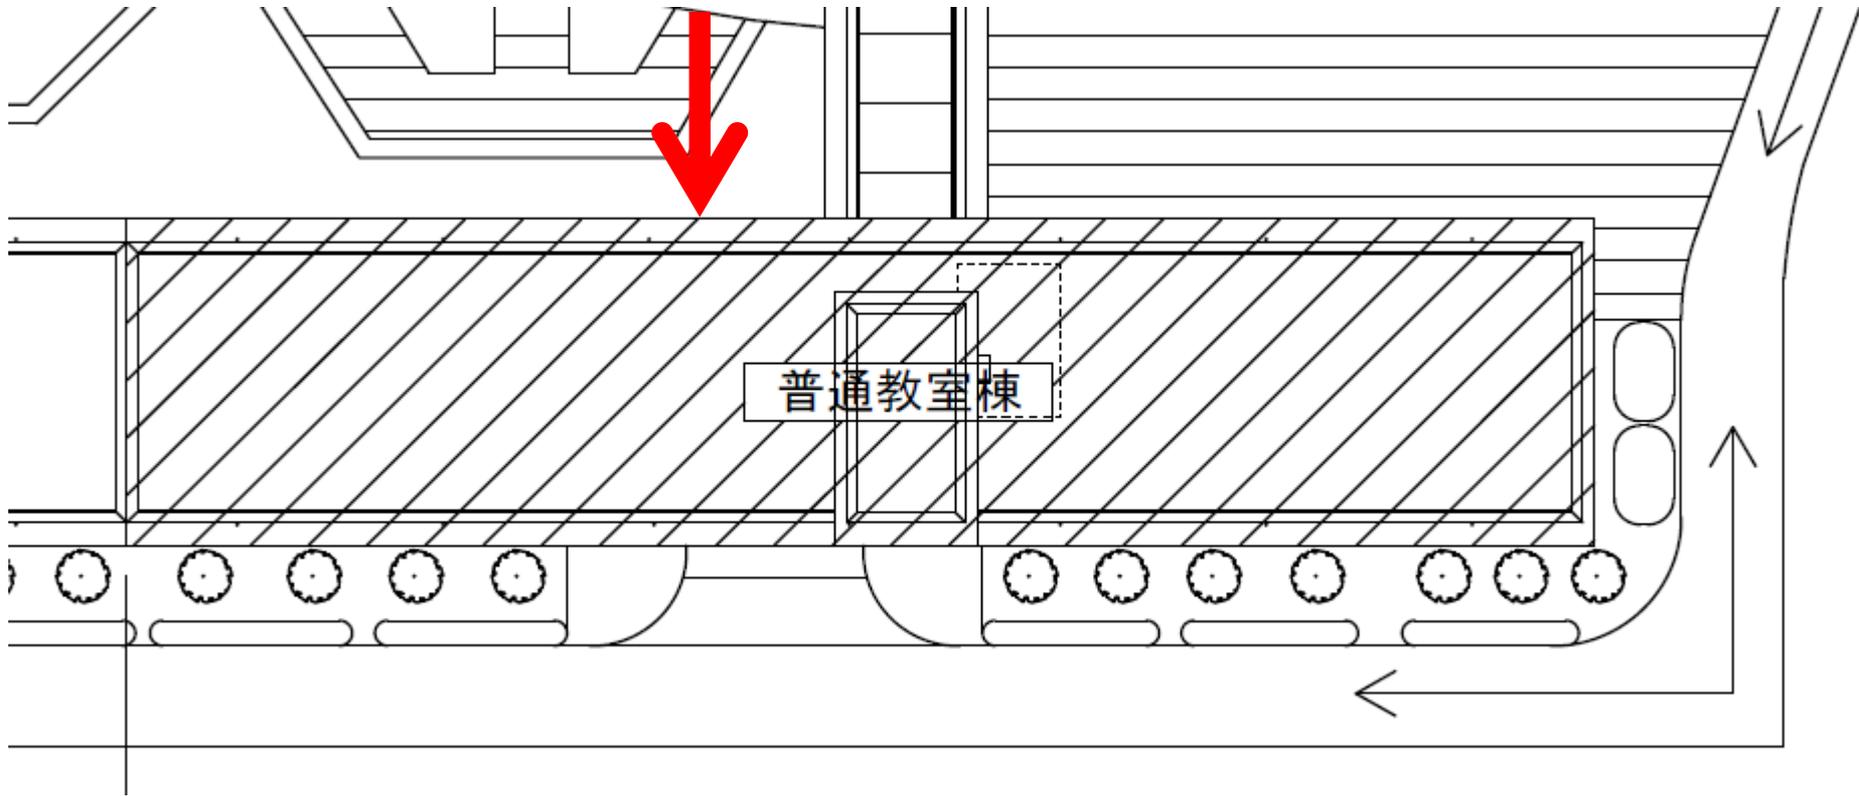
# 【屋外各所】

- ①. ものすごくあるとは思わなかったが、確認してこれだったら落ちてるかなと、見たら分かる程度。(アイデックスC氏)

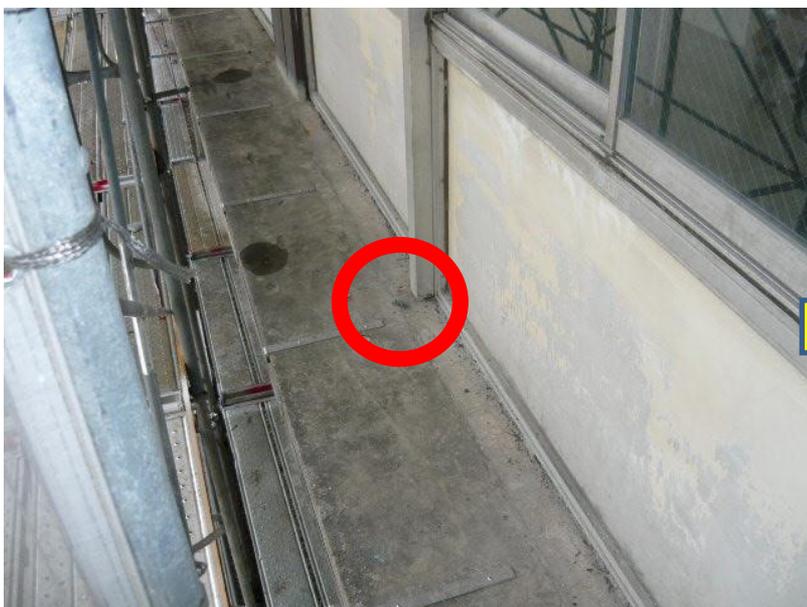
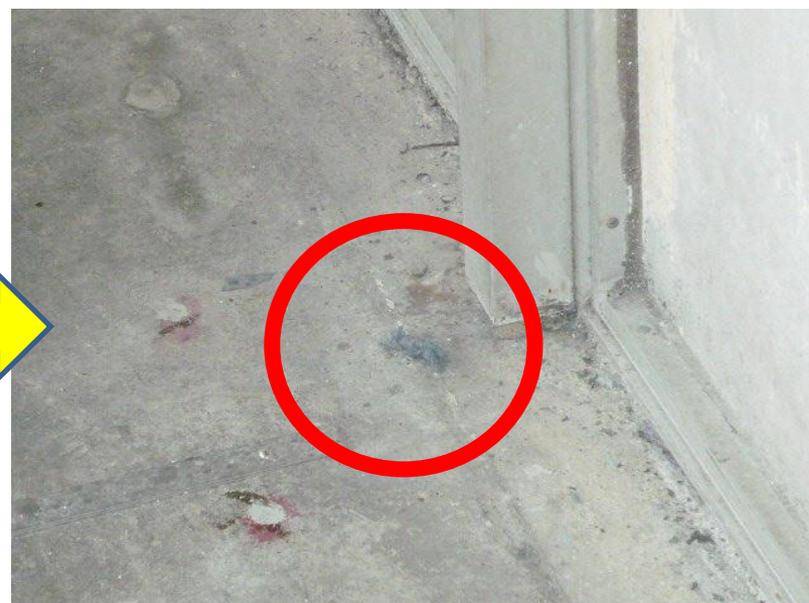
## 【屋外各所(2階)】

- ①. 2階、3階は落ちているのがパッと見て分かるくらい落ちていた。  
(アイデックスB氏)
- ③. 軒の上側の散乱は、廊下の窓越しに、各教室の間に1個くらい確認できるくらい。  
(アイデックスB氏)

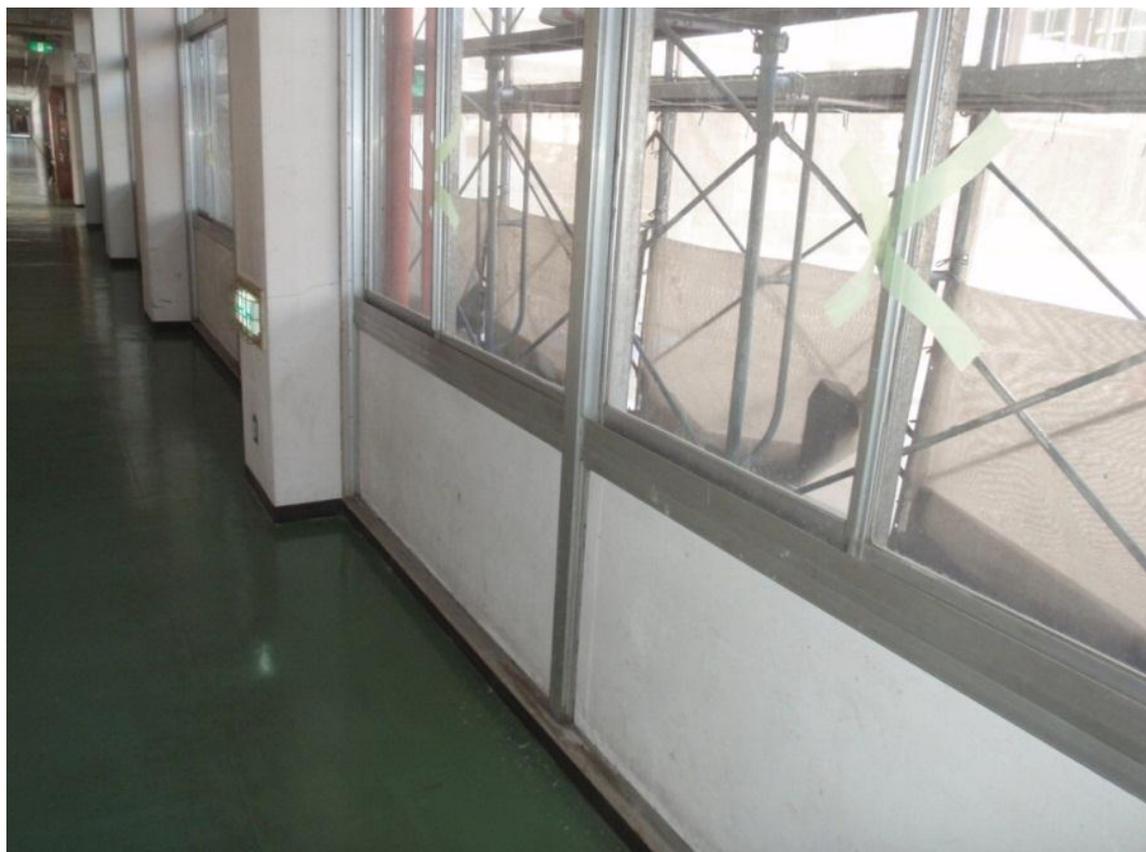
## 【2階 室内】

②. 窓の中側には確認することはできなかった。  
(アイデックスC氏)

③. 中に入ったものは、見ていないと思う。  
(アイデックスC氏)

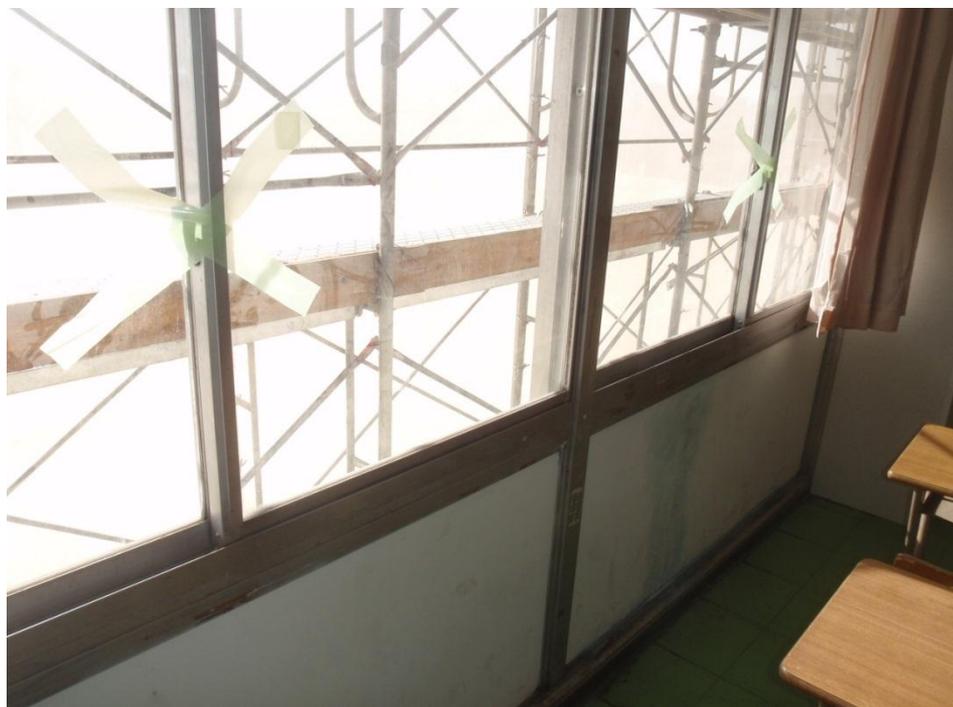
## 【3階 室内】

- ②. 窓の中側には確認することはできなかった。  
(アイデックスC氏)
- ③. 中に入ったものは、見ていないと思う。(アイデックスC氏)

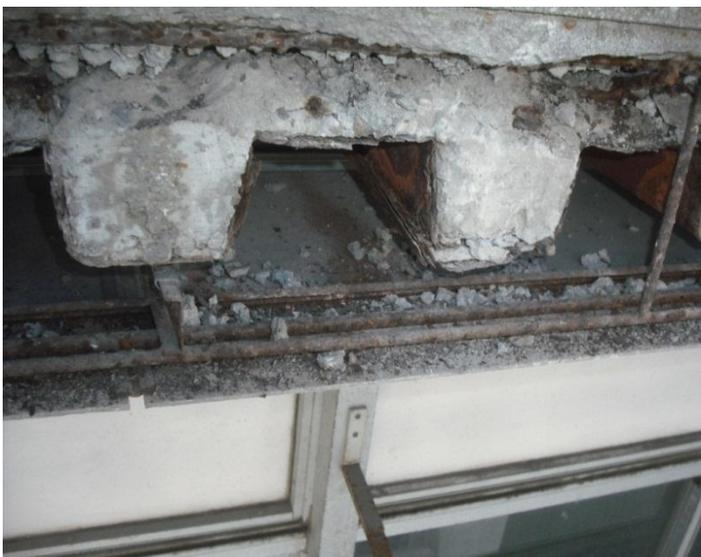
④. ケイカル板の上に、青石綿が落ちていたことは確認していない。とにかく錆屑が落ちていた。(安積建設A氏)

⑨. ボードの撤去では、埃とかよりも、めくった時に大き目のコンクリートが乗っているのが不思議だった。(安積建設A氏)

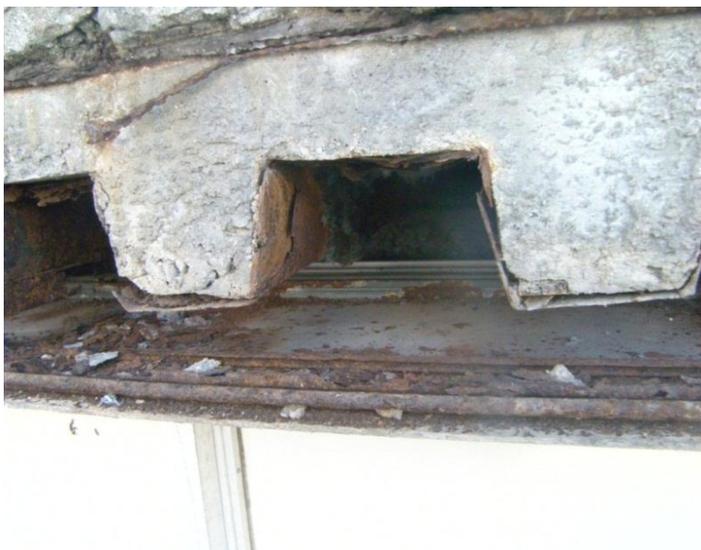
⑯. あとの掃除が大変なのは皆知っているのですが、シートを巻く作業は慎重にやってもらったが、元々ボードに乗っていたものがシートを巻くときに落ちたのかと思う。(安積建設A氏)

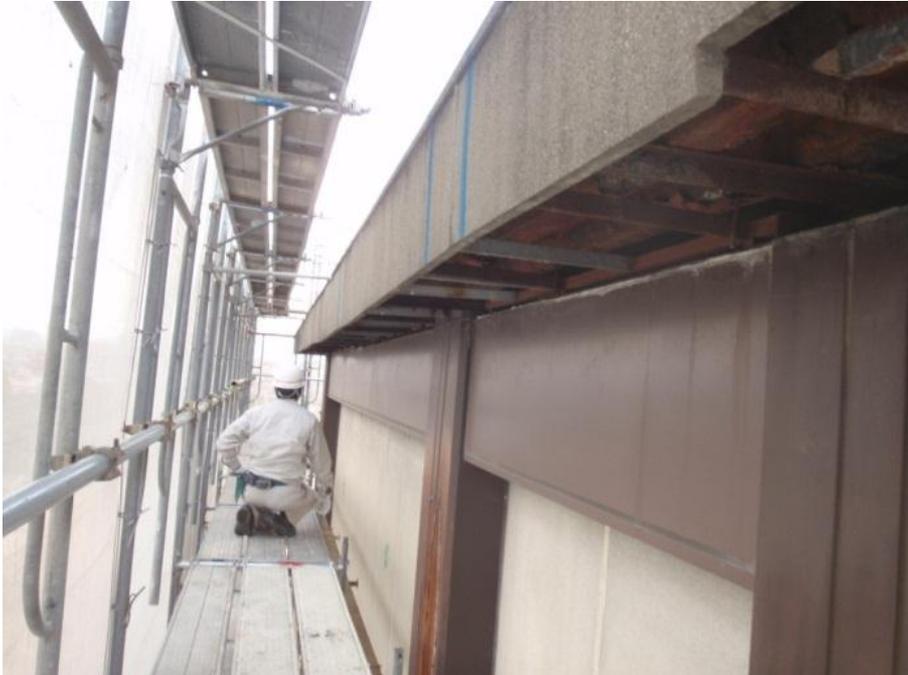
※4階東側

- ⑩. 軒裏ボードを外した際に、ペントハウスと4階東側は確認したが、アスベストの小片は無かった。  
(東畑建築E氏)

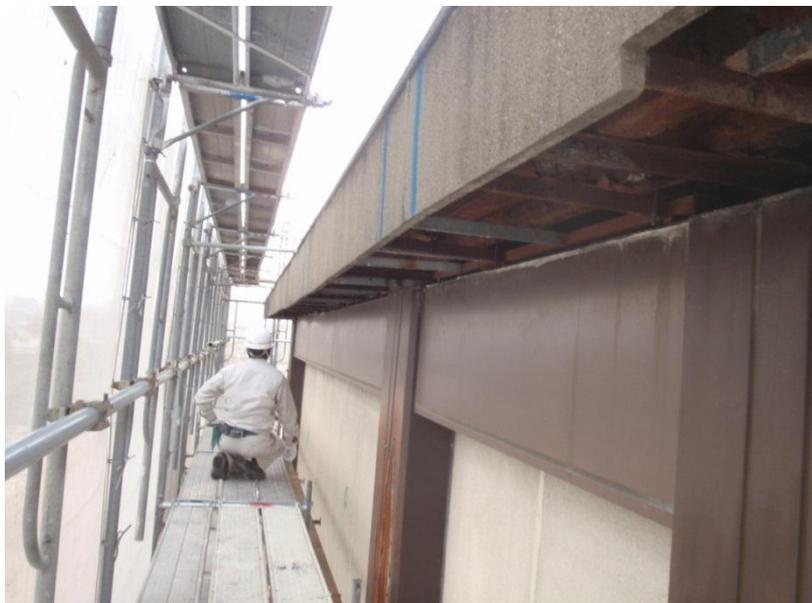
※4階東側

- ③. 軒先等の汚れているところの洗浄作業をおこなった。(安積建設A氏)
- ③. 軒の裏側の綺麗なところというのはちょっと濡れているのかなと思い、洗浄水で濡れたという風に思っていた。(アイデックスC氏)
- ③. 上向きに作業してるのは、庇の厚み分(約20センチ)を洗浄している状況。(大伸建設F氏)

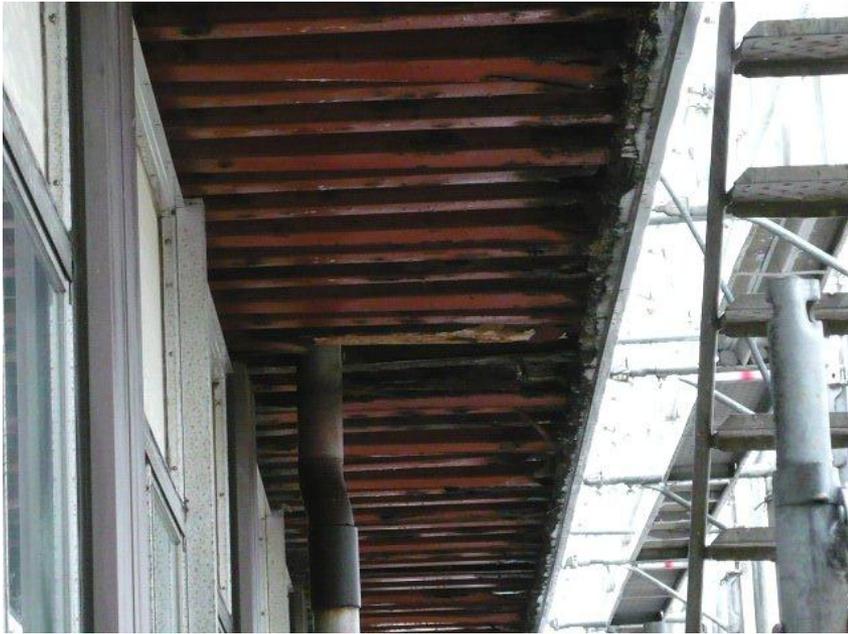
↑※資料9写真Ⅷ

- ③. 軒の裏側の綺麗なところというのはちょっと濡れているのかなと思い、洗浄水で濡れたという風に思っていた。(アイデックスC氏)

- ⑧. 資料9のⅧの写真が濡れているように見えるとのことですが、逆に職人さんとしたら、こんな中途半端な仕事はしないと思う。(東畑建築D氏)

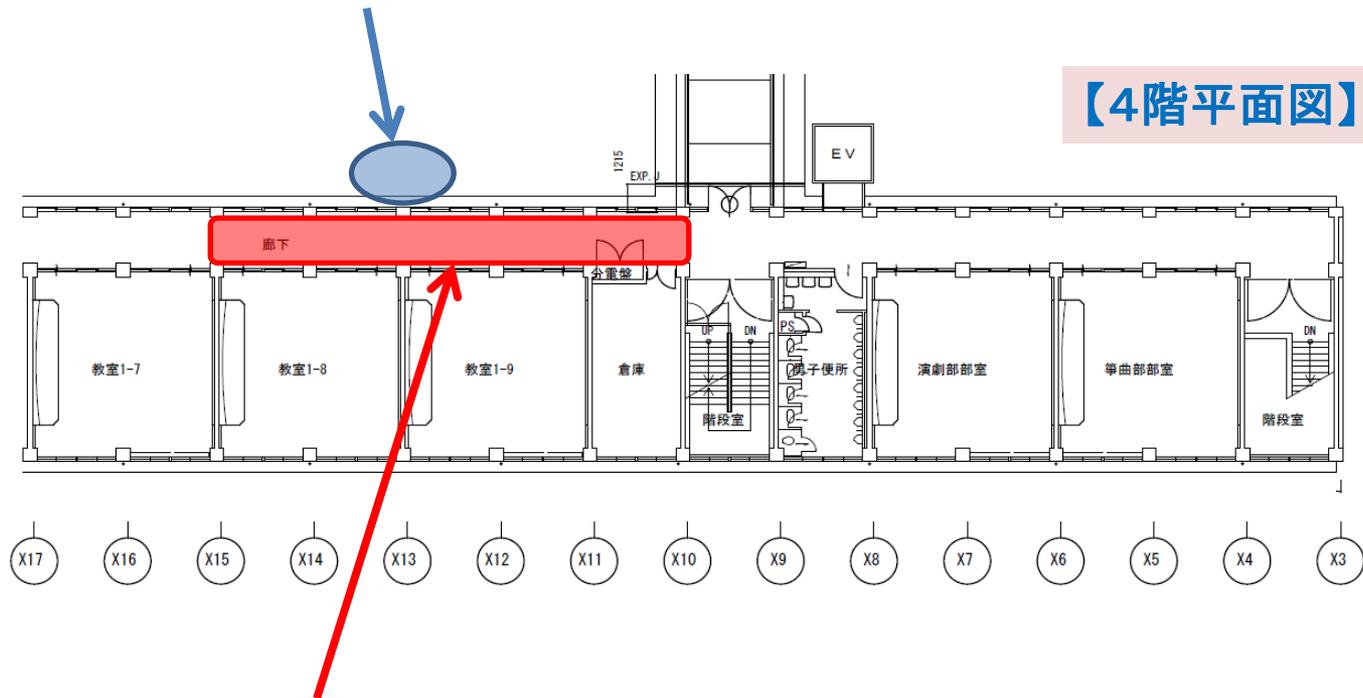
- ①. 高圧洗浄をやっていた場所は、4階の廊下側X13くらいと思う。  
(アイデックスB氏)

- ④. モップ作業の場所は、4階廊下X10～X15の辺りの窓側。  
(アイデックスB氏)

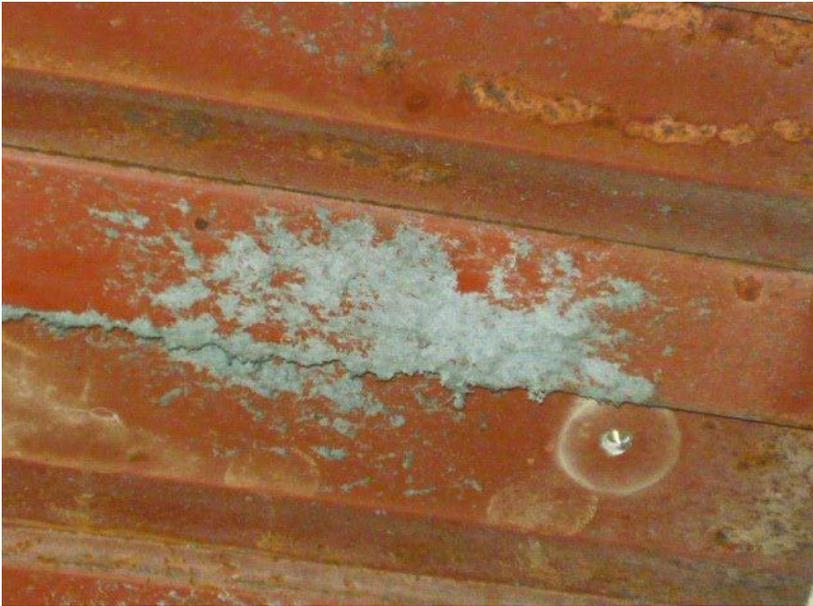
- ②. アンカーを打つ際、まわりにアスベストが付着している状況だと、アスベストは落ちると思う。  
(打つ場所によっても違うと思うが)  
(大島建材G氏)

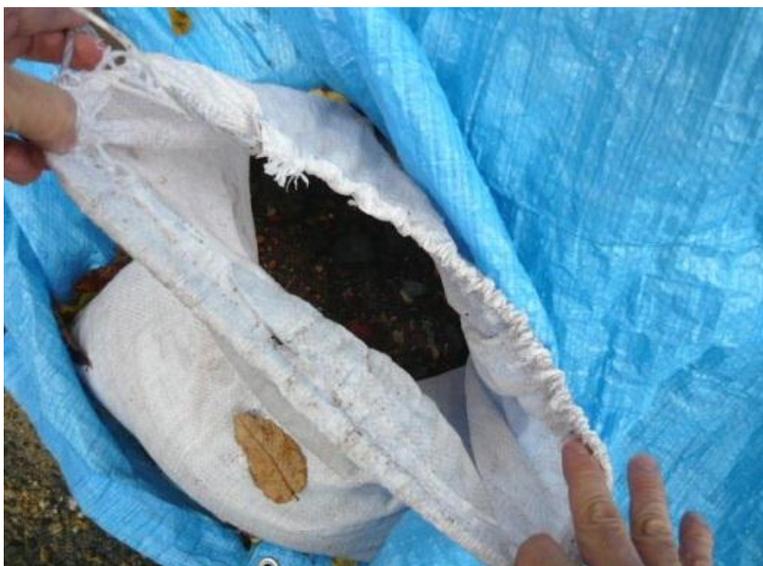
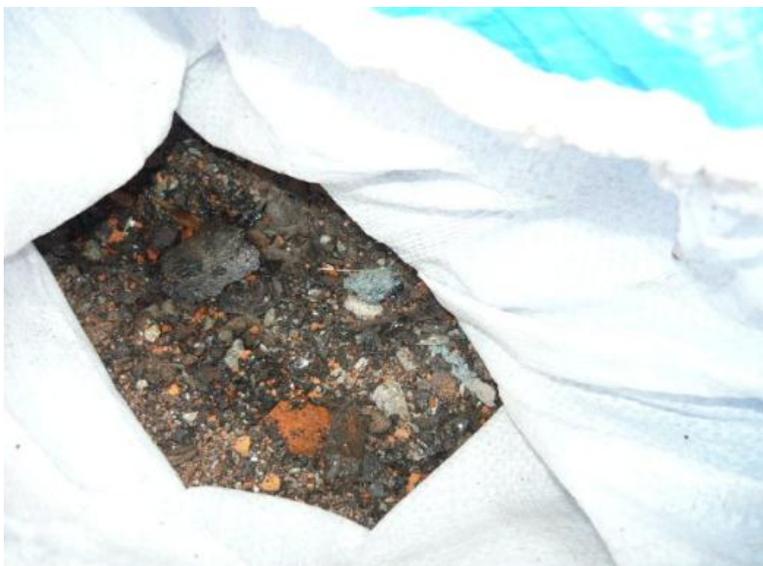
- ④. ペントハウスに吹付けられているアスベストがそこから落ち、高圧洗浄により集められ土嚢袋に入ったのではないかと。(安積建設A氏)
- ②. ブルーシートの上のPP袋の中にアスベスト片が入っていた。(アイデックスB氏)
- ①. 私達が工事で見てる状態だとボードを取った後、(アスベスト片が)必ず落ちてることが多いんで、普通だったらもっとあるだろうと思い、事務所にあるんじゃないかと話をしていたら、案の定(土嚢袋の中に)あった。(アイデックスC氏)
- ③. 行った瞬間から目の前に土嚢袋があったんで、紐も結んでなかったんで開けてみたら、やっぱり入ってましたねっていう話で。(アイデックスC氏)
- ④. 土嚢袋に土砂を入れている時に青いダマみたいなものは無かった。(大伸建設F氏)

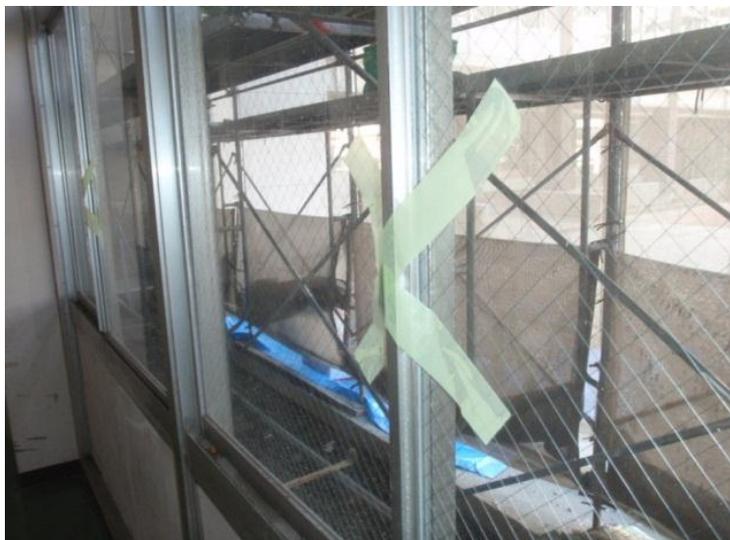
- ①. 工事中窓を開けないでくださいという意思表示で室内から窓を開けられないよう鍵の部分を含め大きくバツテンの形でテープを貼っていた。(安積建設A氏)

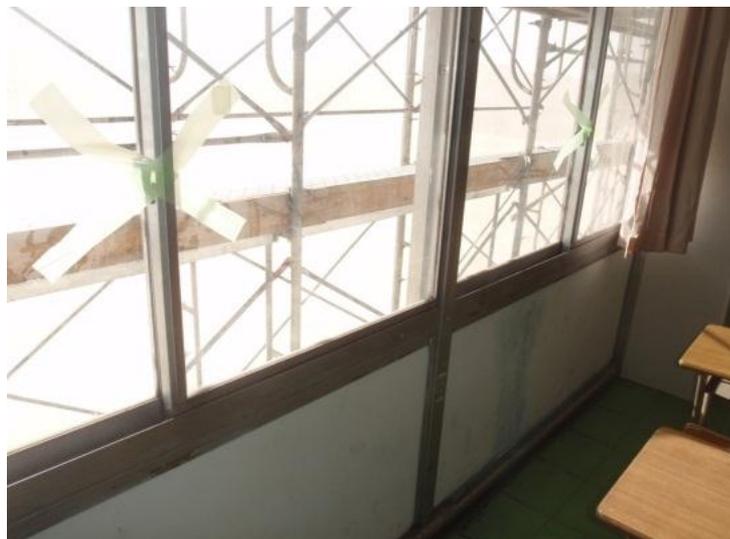
- ②. 窓をピッチリ養生している状態ではなかった。(アイデックスB氏)
