安積建設再確認項目

平成26年2月16日に大阪府立金岡高等学校アスベスト飛散事故に関する協議会（第4回）を開催したところでありますが、その中で以下の項目について、再確認を行うこととなりました。

大阪府立金岡高等学校
普通教室棟
大規模改修工事

軒裏石綿囲込工事

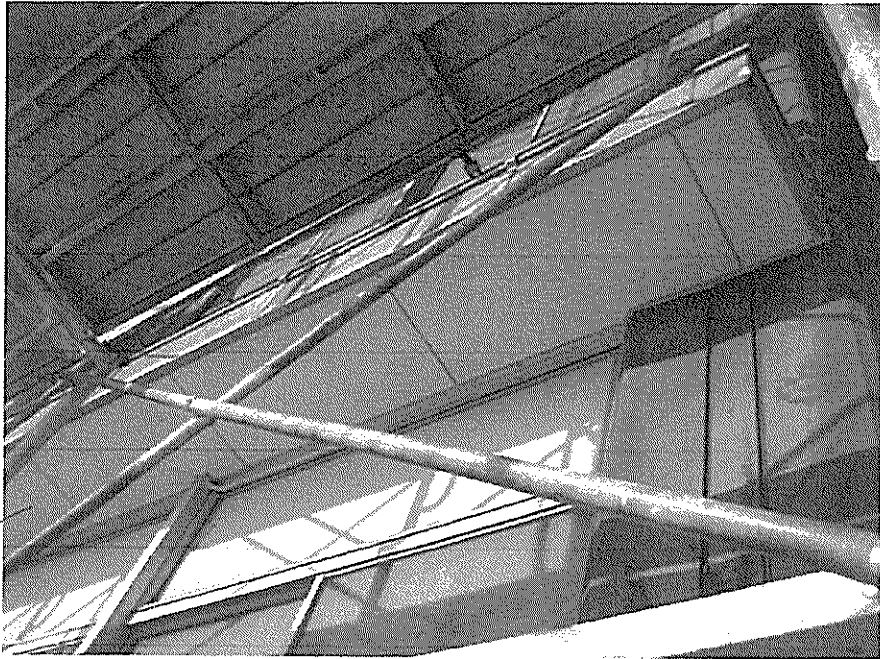
下から観察

ボルト

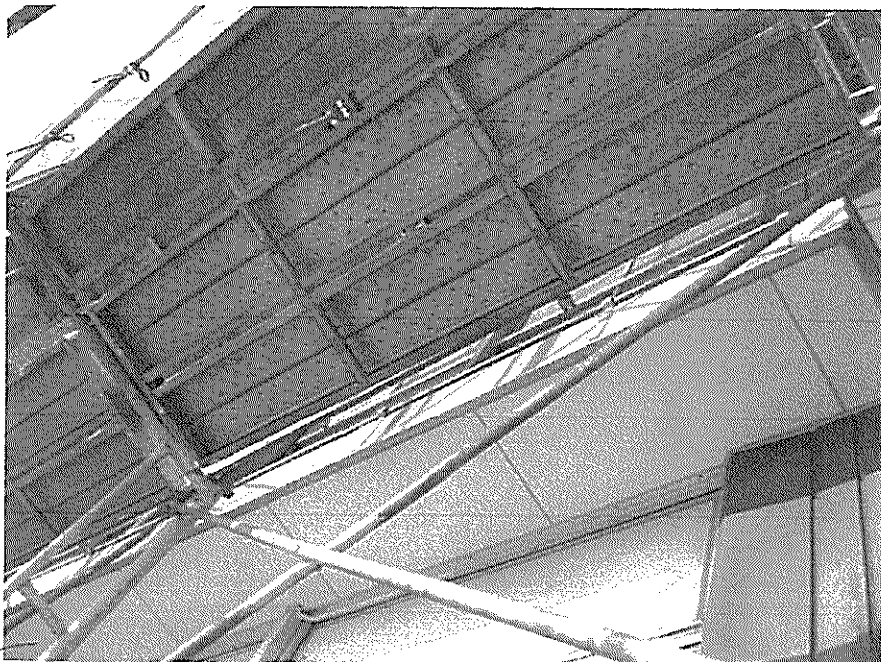
下から観察

銀色の枠とすまを
目ぼりしているのがわかる

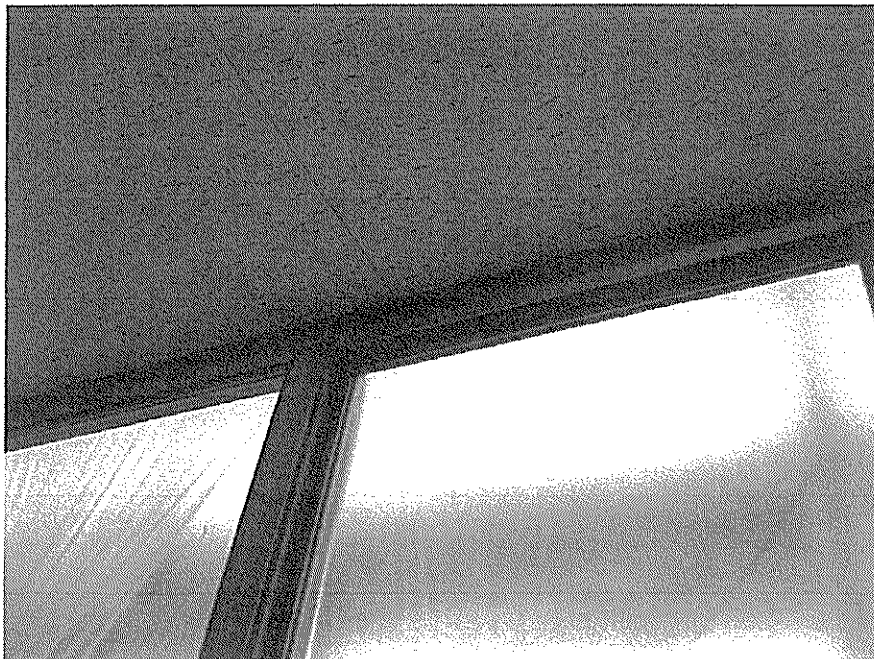
屋内から観察

窓の外にひさしがある

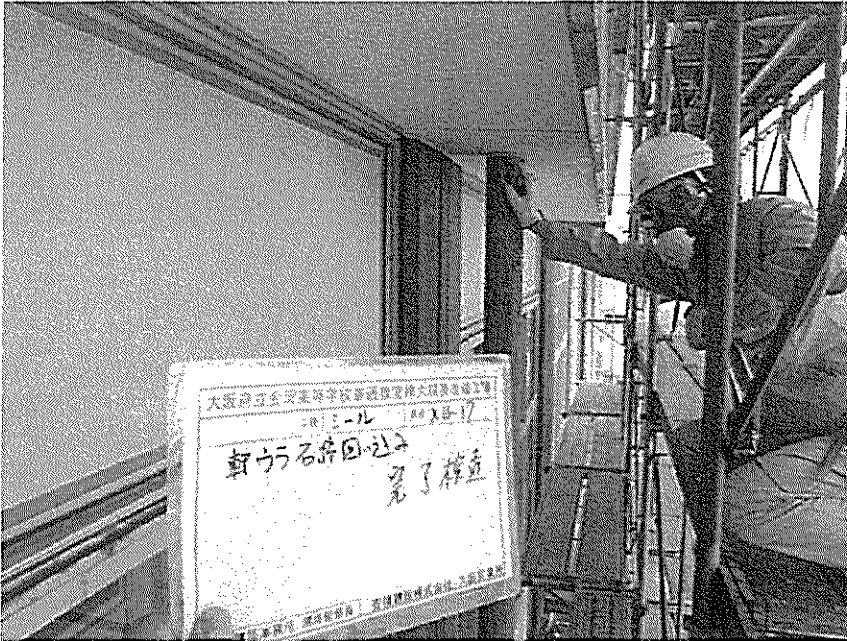
シーリング完了検査

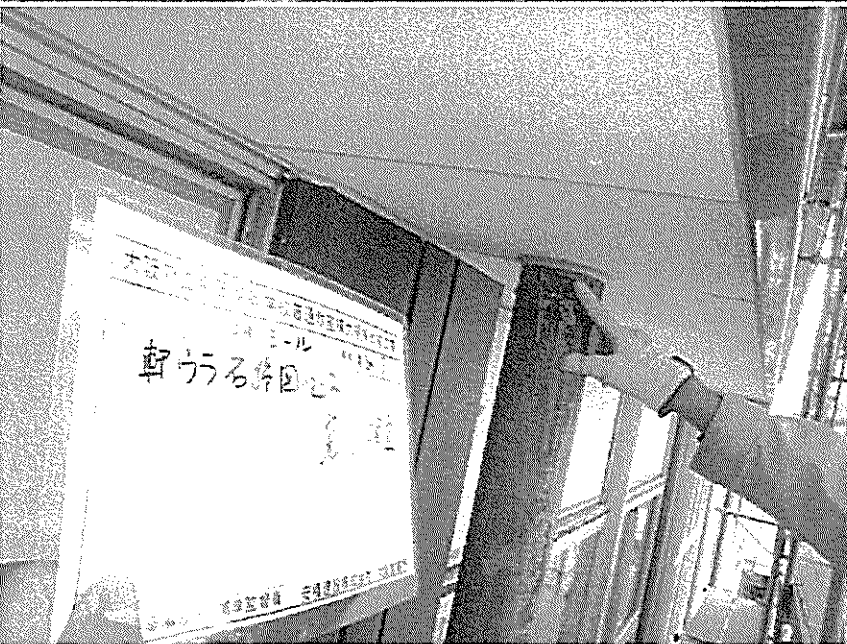
シーリング完了検査
樋廻り確認

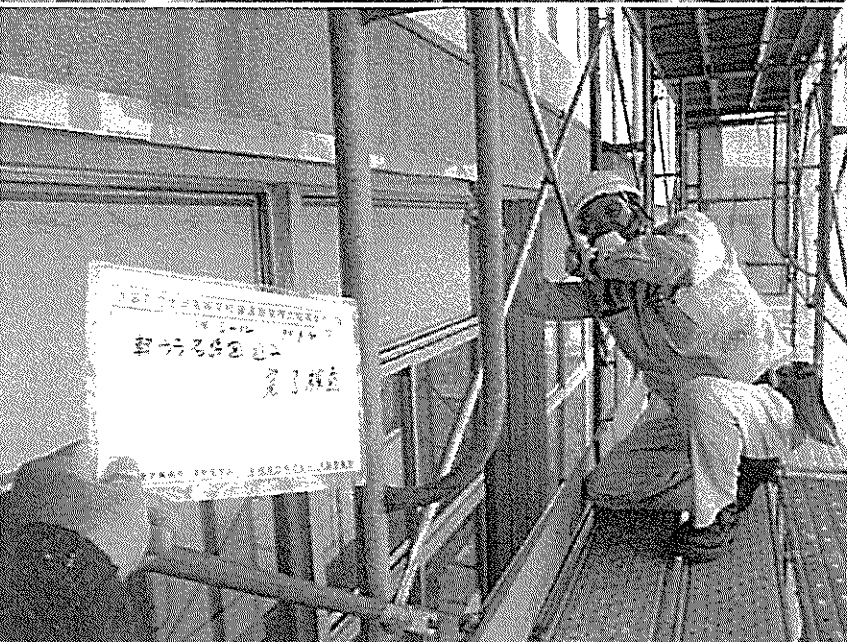
シーリング完了検査
端部確認

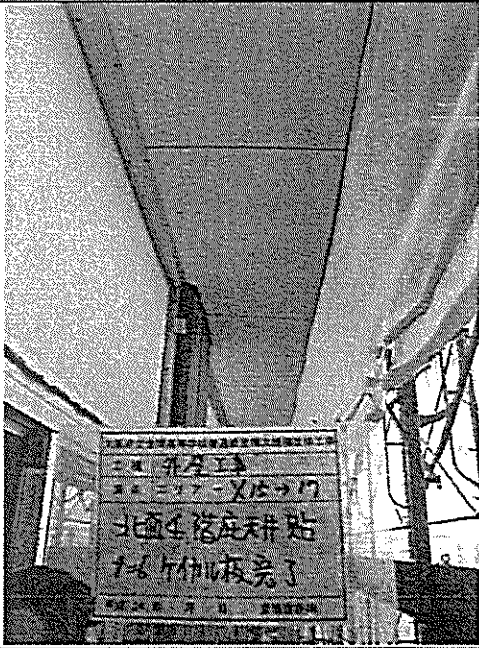
4階 北面X15~X17

軒裏石綿囲込工事
完成

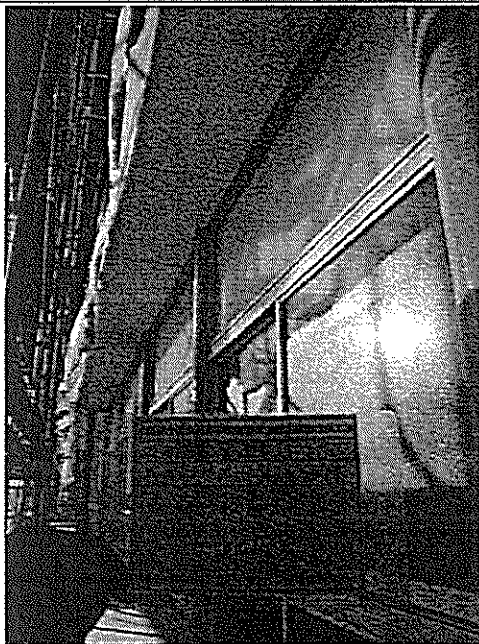
3階 南面X10~X11

軒裏石綿囲込工事
完成

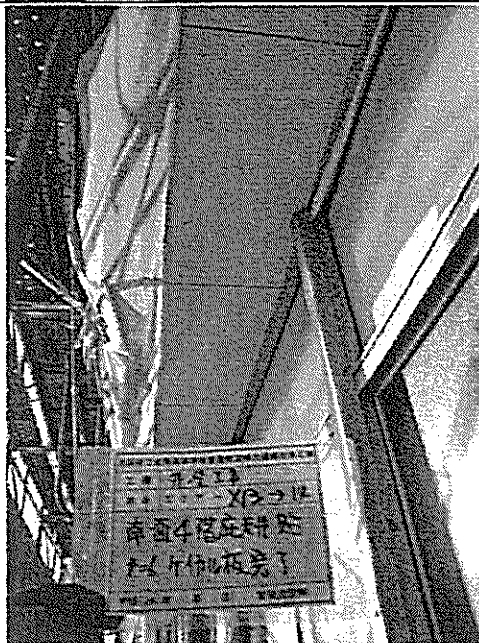
2階 南面X13~X14

軒裏石綿囲込工事
完成

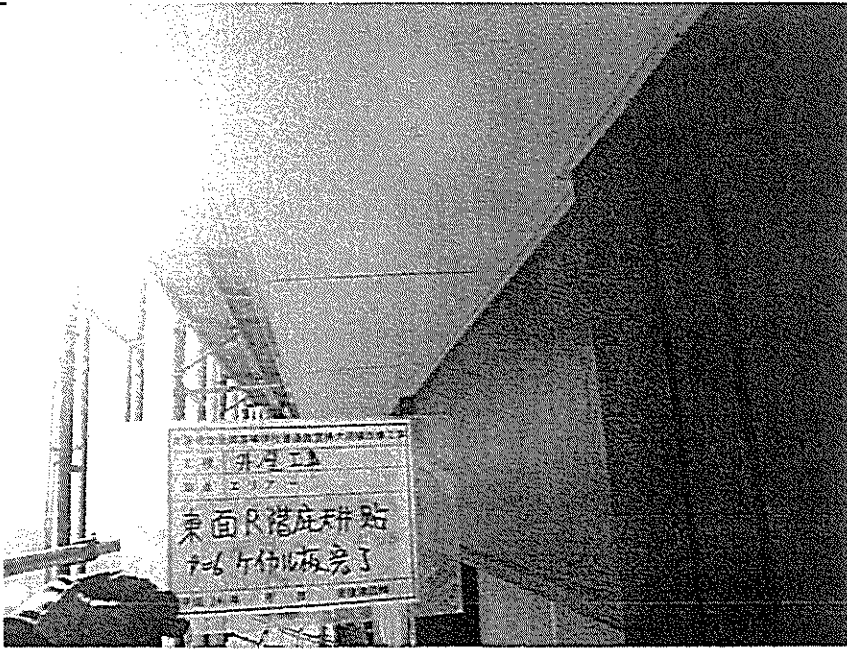
4階 X3

軒裏石綿囲込工事
完成

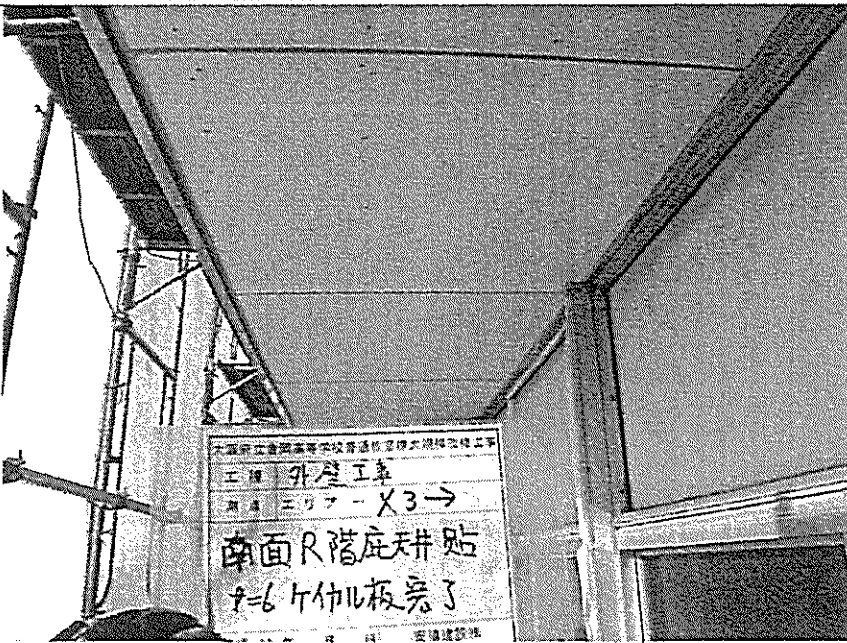
4階 南面X3~西方面

軒裏石綿囲込工事
完成
