防潮堤の対策に係る重点化 と優先順位の考え方

平成25年10月31日

◆基本方針について（堤防・防潮堤）

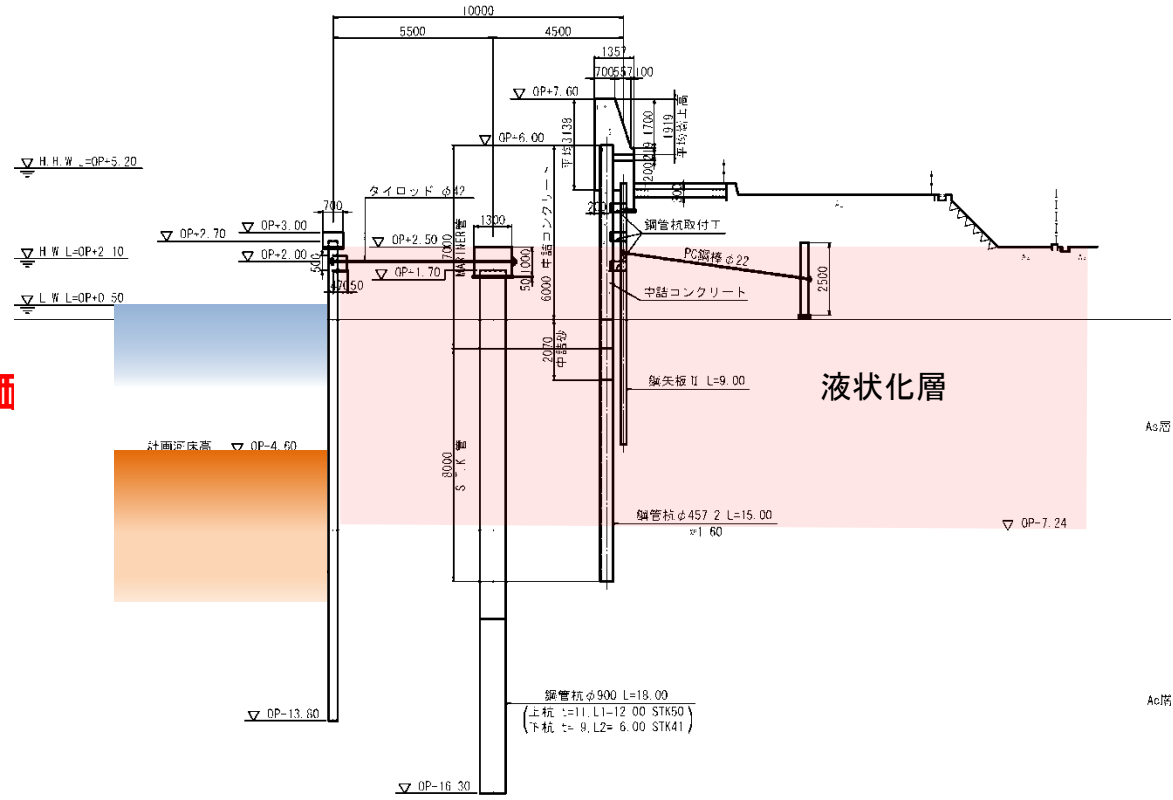
神崎川

鉛直変位

防潮堤 -79cm、護岸 -10cm

控え杭式

水平変位 大 → 破壊評価

○ **M9相当の地震動**によりチャート式を実施し、防潮堤の鉛直変位は大

○ 他断面での動的解析結果より、基礎構造が非液状化層に未達であり、控え杭式の堤防は水平変位が大きく生じることから、チャート式補正では**“破壊”評価**

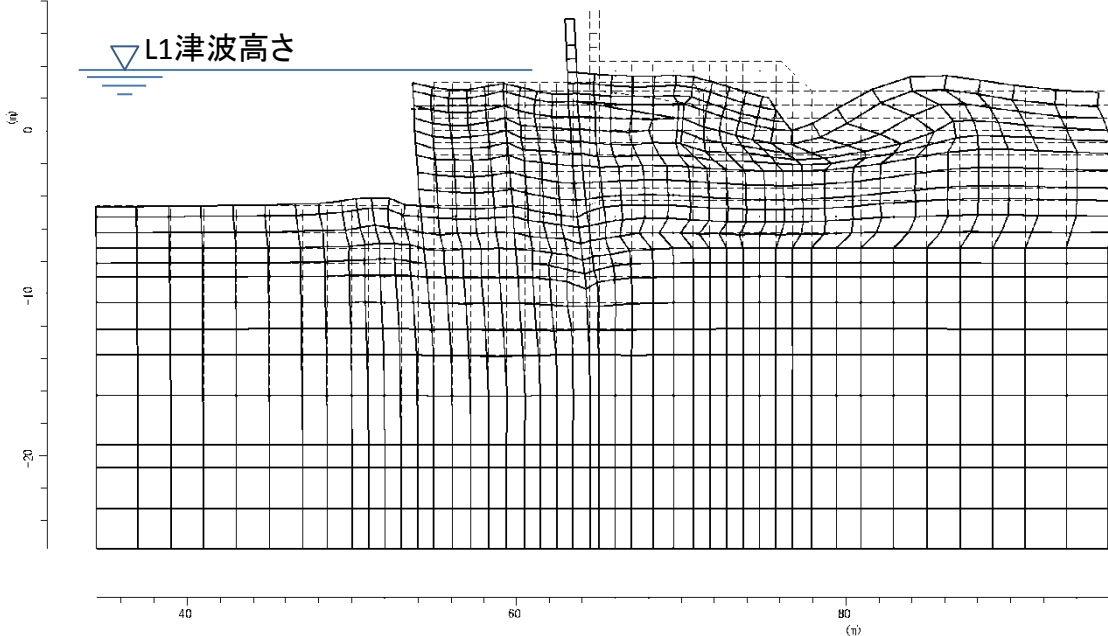
神崎川

防潮堤 水平変位 149cm、鉛直変位 71cm
護岸 水平変位 132cm、鉛直変位 3cm

M8相当の地震動により解析を実施したところ、大きな変形を示し、**止水高さはL1津波高さに対して確保されていない。**

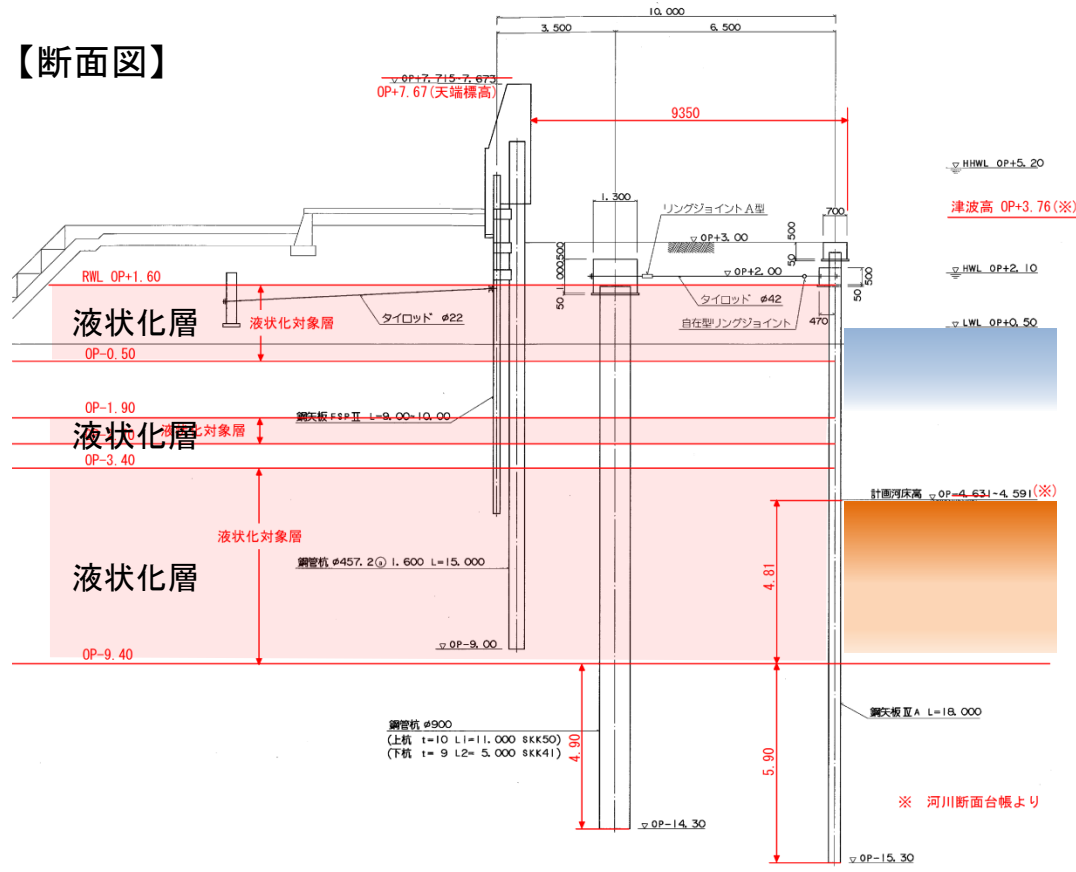
左門殿川

鉛直変位
防潮堤 -86cm、護岸 -10cm

非液状化層に未達
控え杭式
水平変位 **大** ➡ **破壊と評価**

○ **M9相当の地震動**によりチャート式を実施し、防潮堤の鉛直変位は大

○ 他断面での動的解析結果より、基礎構造が非液状化層に未達であり、控え杭式の堤防は水平変位が大きく生じることから、チャート式補正では**“破壊”評価**

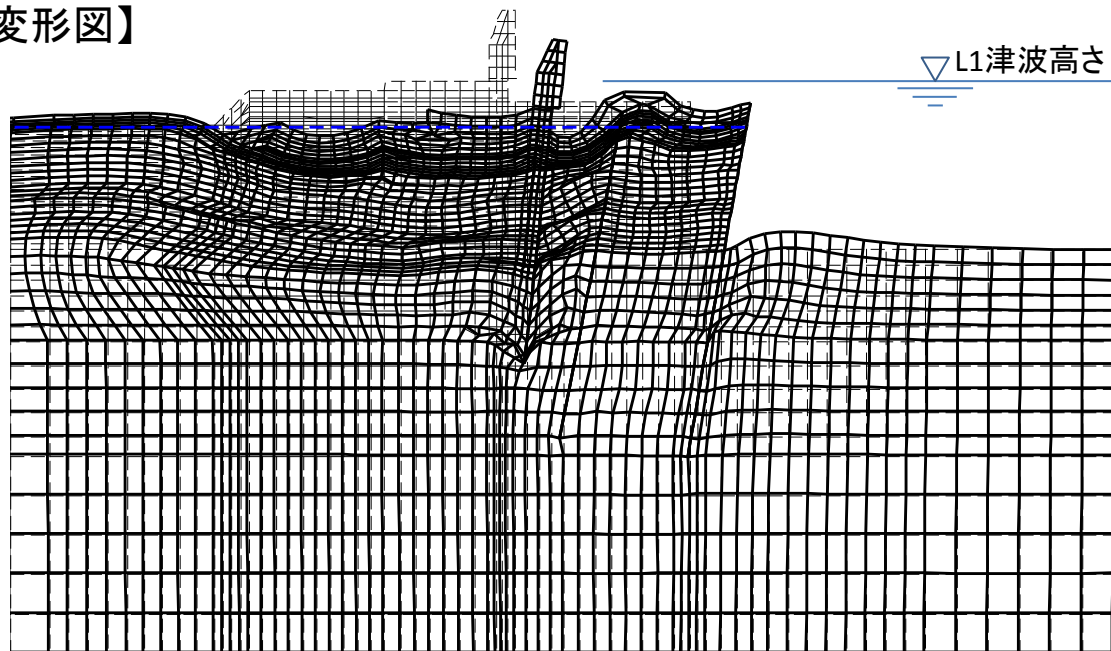
左門殿川

防潮堤 水平変位 271cm、鉛直変位 165cm

護岸 水平変位 319 cm、鉛直変位 13cm

M8相当の地震動により解析を実施したところ、大きな変形を示し、**止水高さはL 1津波高さに対して確保されていない。**

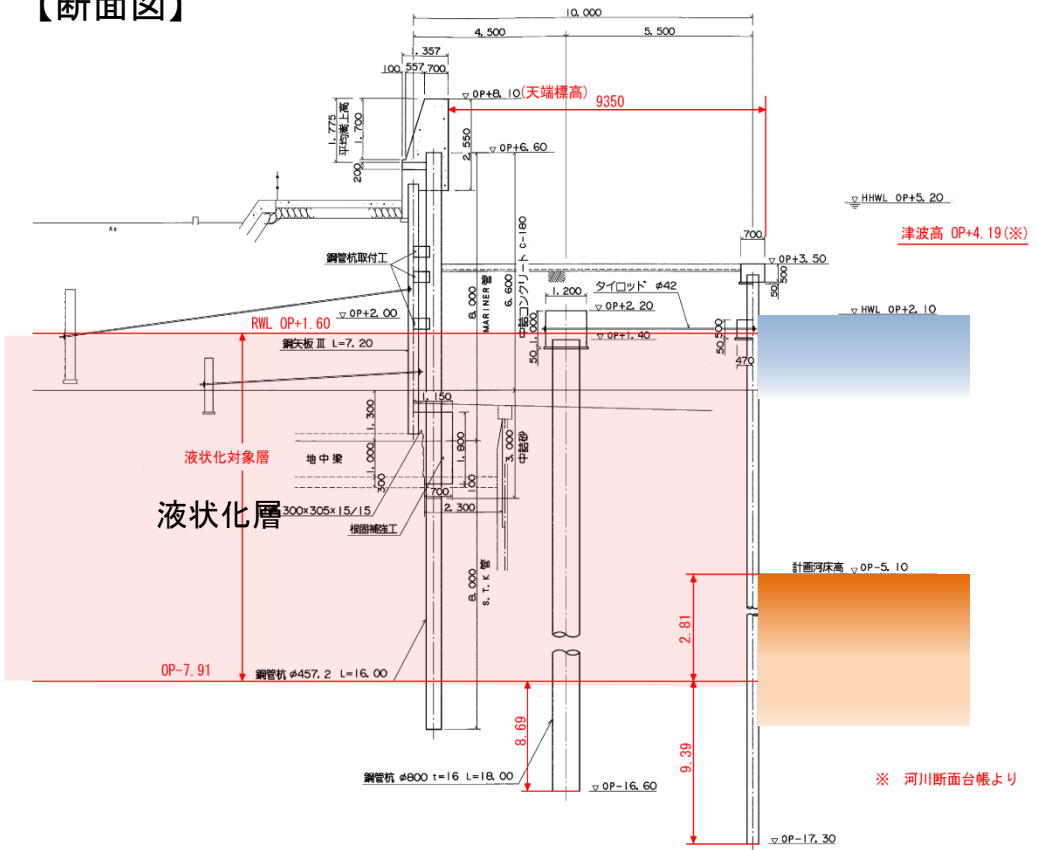
中島川

防潮堤 -101cm、護岸 -20cm

水平変位 **大** → **破壊と評価**

○ **M9相当の地震動**によりチャート式を実施し、防潮堤の鉛直変位は大

○ 他断面での動的解析結果より、基礎構造が非液状化層に未達であり、控え杭式の堤防は水平変位が大きく生じることから、チャート式補正では**“破壊”評価**

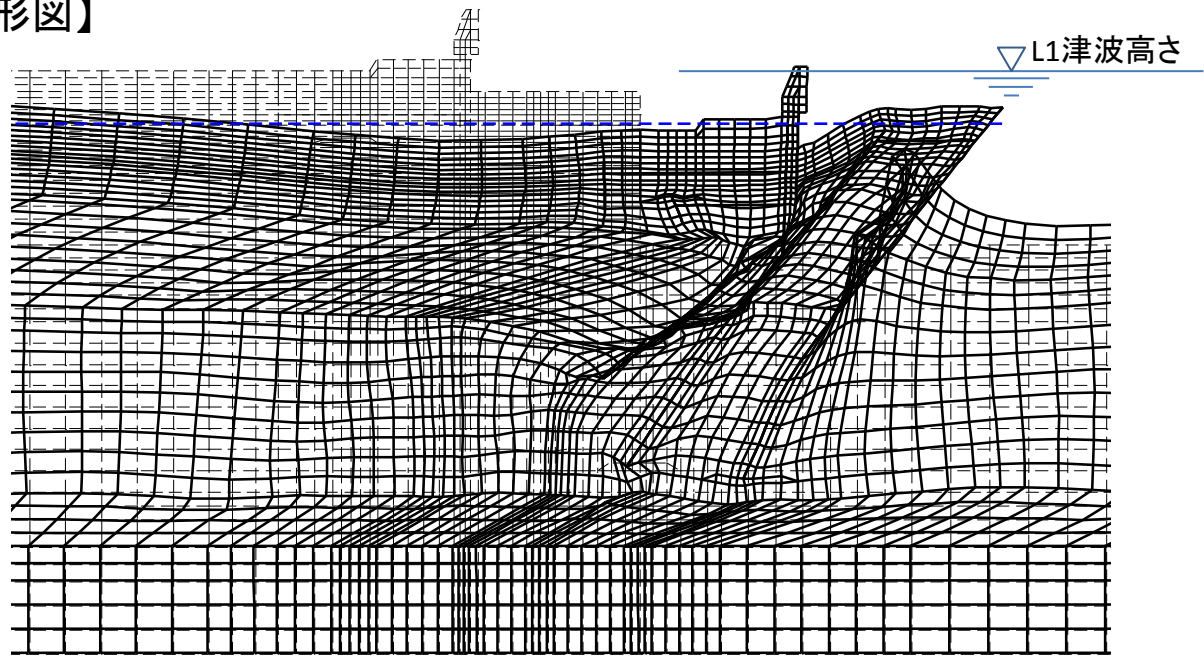
中島川

防潮堤 水平変位 1,840cm、鉛直変位 330cm
護岸 水平変位 2,031cm、鉛直変位 96cm

M8相当の地震動により解析を実施したところ、大きな変形を示し、**止水高さはL1津波高さに対して確保されていない。**
