# 大雨による浸水被害に備えましょう！

## 【寝屋川流域総合治水対策】

2018年7月号

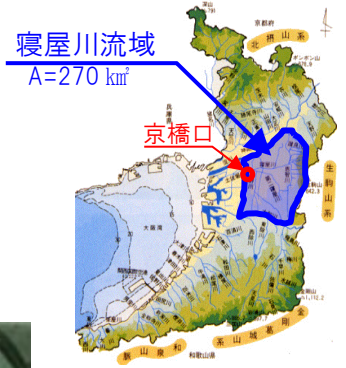
大阪府では、流域住民の暮らしを洪水から守るため、都市部における対策として、河川改修のほか、治水緑地や流域調節池、分水路や地下河川を効果的に組み合わせた『寝屋川流域総合治水対策』を推進しています。

河川改修

分水路

治水緑地

地下河川

流域調節池

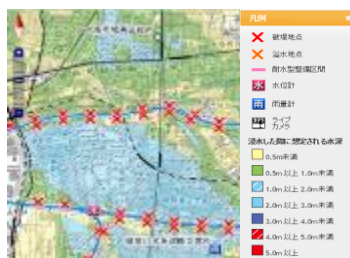
治水対策は長い時間を要し、また、計画規模を超える降雨が起こり得ることから、**洪水リスク表示図や雨量、河川の水位、カメラの映像を提供することで、住民のみなさまの避難行動の支援を行っています。是非ご活用ください。**

洪水リスク表示図

河川水位情報

河川監視カメラ
