大阪府立金岡高等学校

アスベスト飛散事故に関する

検証結果報告書 (案)

大阪府教育庁

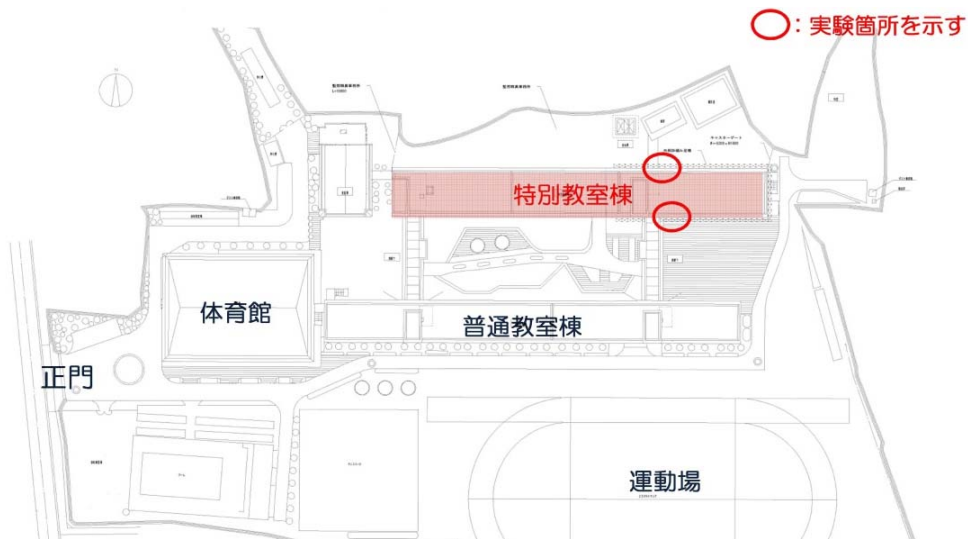
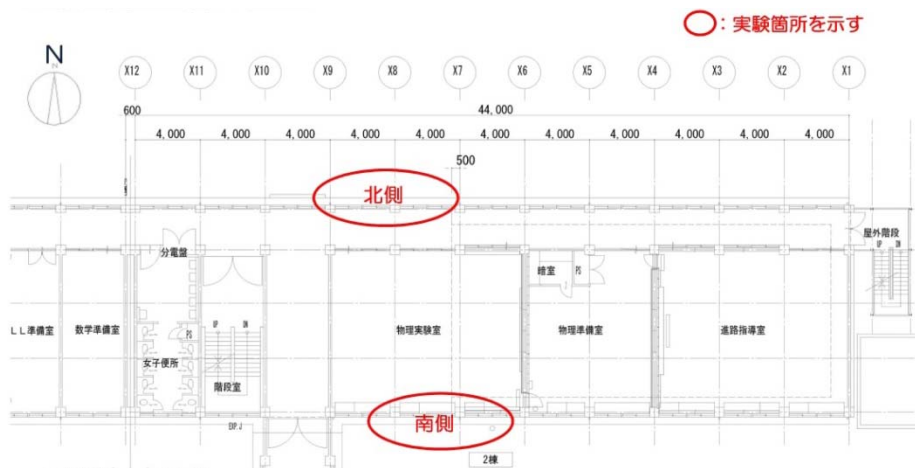
図表 2 - 1 5 特別教室棟 実験箇所図

外部足場内にシート養生を設置し、シート内で軒天ボードを外しながらアスベスト濃度の測定を行った。なお、7 月 23 日の実験は専門家の小坂先生、永倉先生に立ち会いいただき、7 月 24 日の実験は小坂先生、東先生に立ち会いいただき実施した。

シート設置状況や測定作業、アスベスト付着状況の様子は以下の図・写真に示すとおりであった。

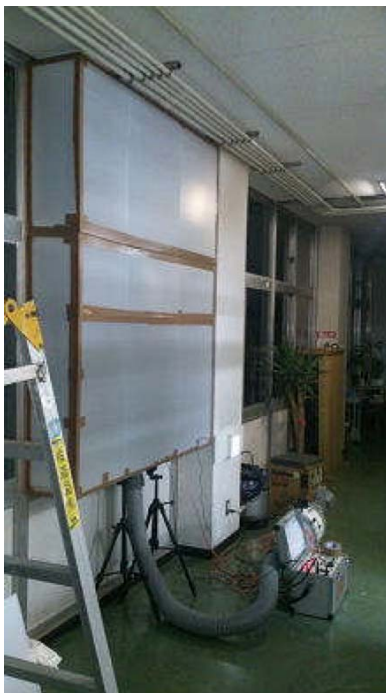
図表 2 - 2 3 窓サッシ気密性能試験

下写真にあるとおり、金岡高校普通教室棟において、チャンバーボックスを設置し、チャンバーボックスに接続した送風機により減圧・加圧を行うことで圧力差と通気量を測定した。

実測結果に基づいて、気密特性（圧力差と窓面平均風速の関係）の式を作成し、CFD解析の計算条件に組み込んだ。

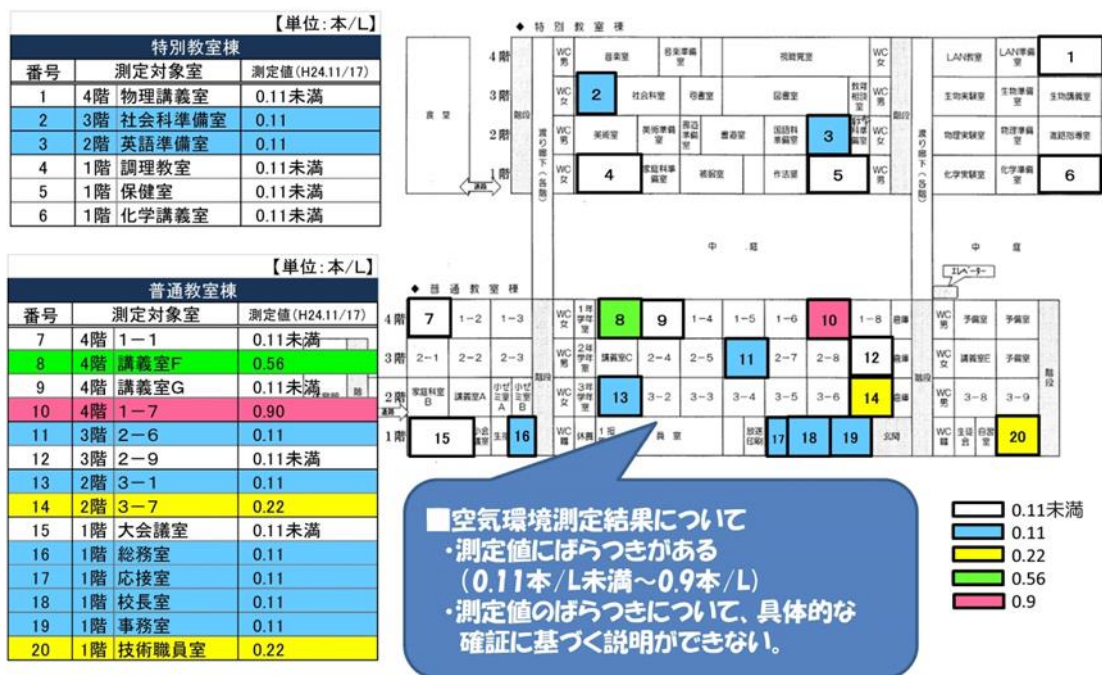
図表 2-50 平成 24 年 11 月 17 日 アスベスト気中濃度測定結果

平成 24 年 11 月 17 日に行った、アスベスト気中濃度測定結果は次のとおりであり、室によって測定値にばらつきがあった。

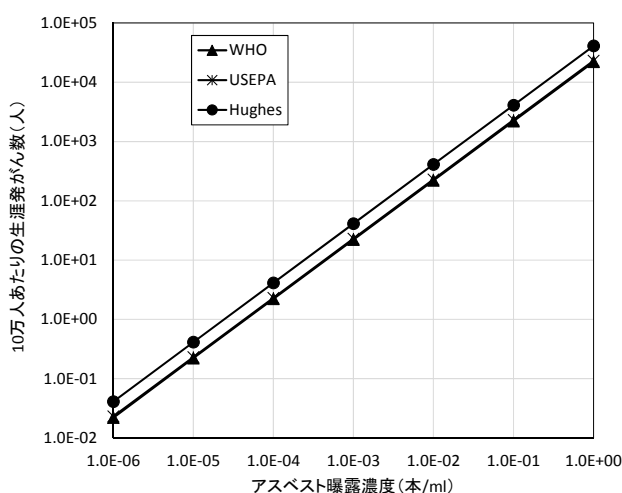
図表 3-1 アスベストの曝露濃度と生涯過剰発がんリスク

Hughes（ヒューズ）は学校内に使用されているアスベスト（混合繊維）による子供への曝露に対するリスクを評価した結果、6 年間就学、年間 36 週間、週 35 時間の曝露時間（7,560 時間の累積曝露）の間、1 本/L のアスベストに曝露した場合、100 万人あたりの生涯発がん数は 5 人と報告している。従って、10 万分の 1 の発がんリスク（肺がんと中皮腫）に相当する生涯曝露濃度は 0.025 本/L と計算される。これらの数値から、アスベストの生涯曝露濃度と 10 万人あたりの生涯発がん数を計算すると、図表 3-1 のようになる。WHO の値は低濃度側（安全側の評価）で示した。

本件ではクロシドライトが飛散したが、WHO はクリソタイルの発がんリスクを角閃石系（クロシドライト、アモサイト）と同じと仮定してアスベストの発がんリスクを導出している。従って、本件における健康リスク評価は、クロシドライトの発がん性を念頭においている。なお、乳幼児の体重あたりの呼吸量は成人よりも多いが、青年以降は成人と変わらない。よって、本件の健康リスク評価では、呼吸量について高校生を成人と同様としている。
