試料採取日：平成29年10月16日～平成29年11月8日

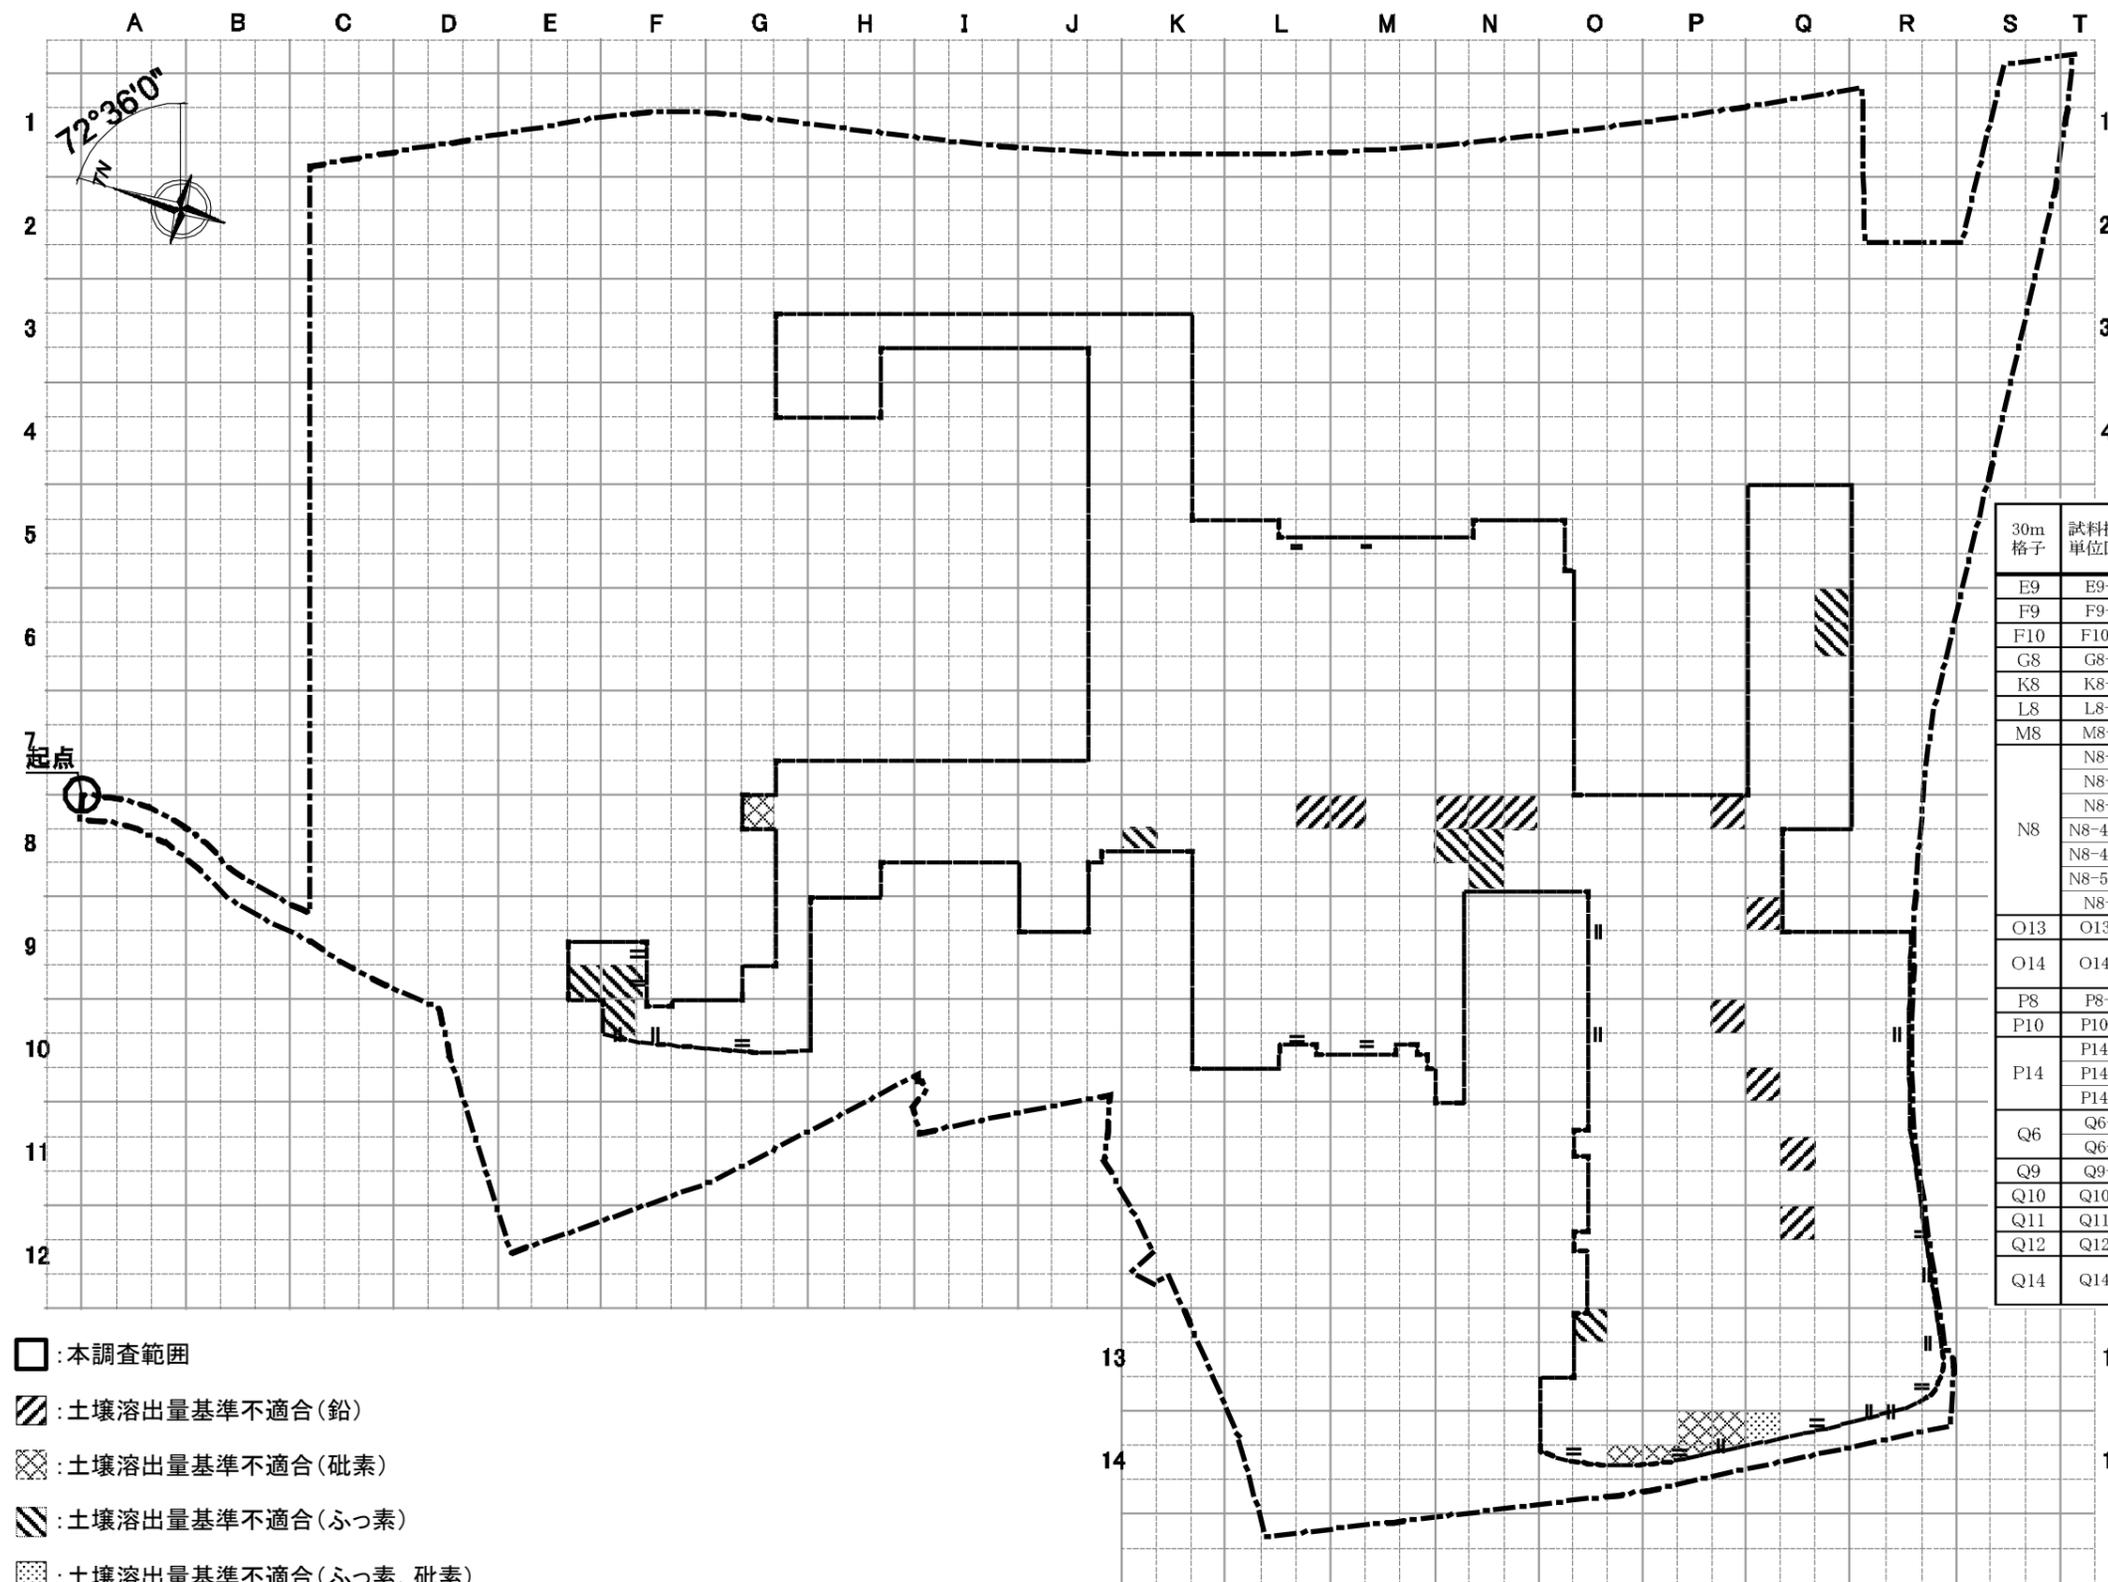
30m 格子	試料採取 単位区画	汚染のおそれか 生じた場所の 位置	土壌溶出量(mg/L)		
			鉛及び その化合物	砒素及び その化合物	ふっ素及び その化合物
E9	E9-9	地表面	—	—	1.6
F9	F9-7	地表面	—	—	1.1
F10	F10-1	地表面	—	—	1.1
G8	G8-2	排水経路下部	—	0.019	—
K8	K8-4	排水経路下部	—	—	1.0
L8	L8-3	排水経路下部	0.012	—	—
MS	M8-1	排水経路下部	0.020	—	—
N8	N8-1	排水経路下部	0.017	—	—
	N8-2	排水経路下部	0.016	—	—
	N8-3	排水経路下部	0.011	—	—
	N8-4 ①	排水経路下部	—	—	1.1
	N8-4 ②	排水経路下部	—	—	1.0
	N8-5 ①	排水経路下部	—	—	0.99
	N8-8	排水経路地表	—	—	1.6
O13	O13-2	地表面	—	—	1.1
O14	O14-6	排水経路地表	—	0.013	—
		排水経路下部	—	0.040	—
P8	P8-3	排水経路下部	0.011	—	—
P10	P10-3	排水経路下部	0.026	—	—
	P14-2	排水経路下部	—	0.017	—
	P14-3	排水経路下部	—	0.090	—
P14	P14-4	排水経路下部	—	0.029	—
Q6	Q6-3	地表面	—	—	0.90
	Q6-6	地表面	—	—	1.0
Q9	Q9-1	排水経路下部	0.020	—	—
Q10	Q10-7	排水経路下部	0.012	—	—
Q11	Q11-5	排水経路下部	0.012	—	—
Q12	Q12-2	排水経路下部	0.011	—	—
Q14	Q14-1	排水経路地表	—	—	0.91
		排水経路下部	—	0.012	—
