[参考] 要措置区域等に指定を受ける範囲の平面図

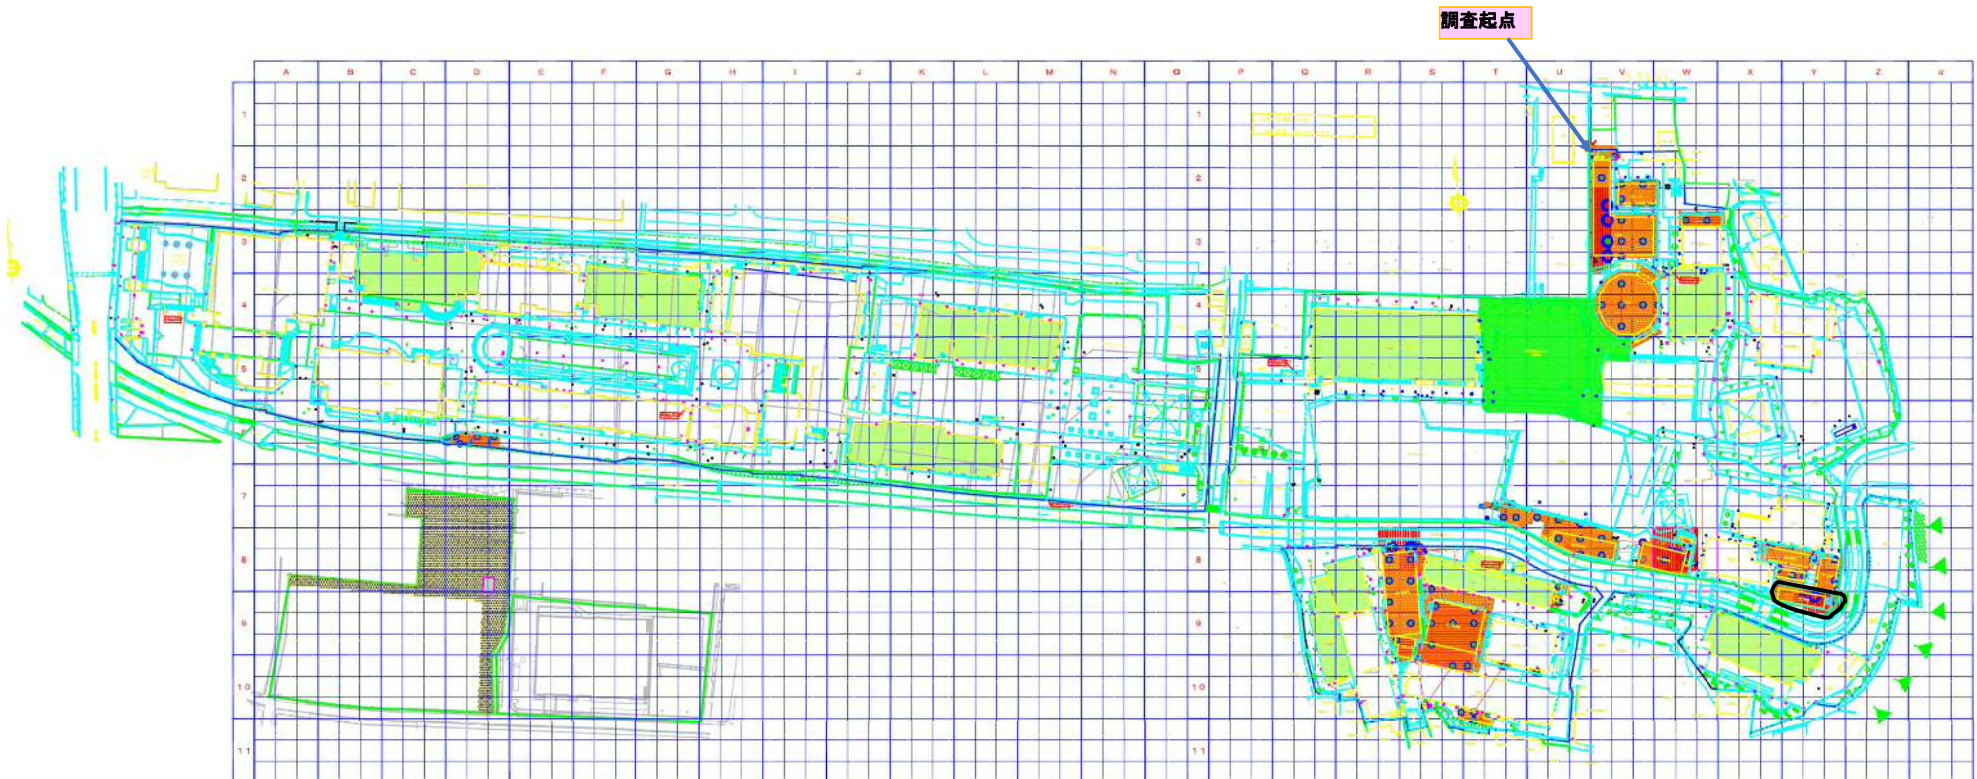
図 全体平面図

: 鉛土壌含有量基準不適合区画が存在する範囲(次頁参照)

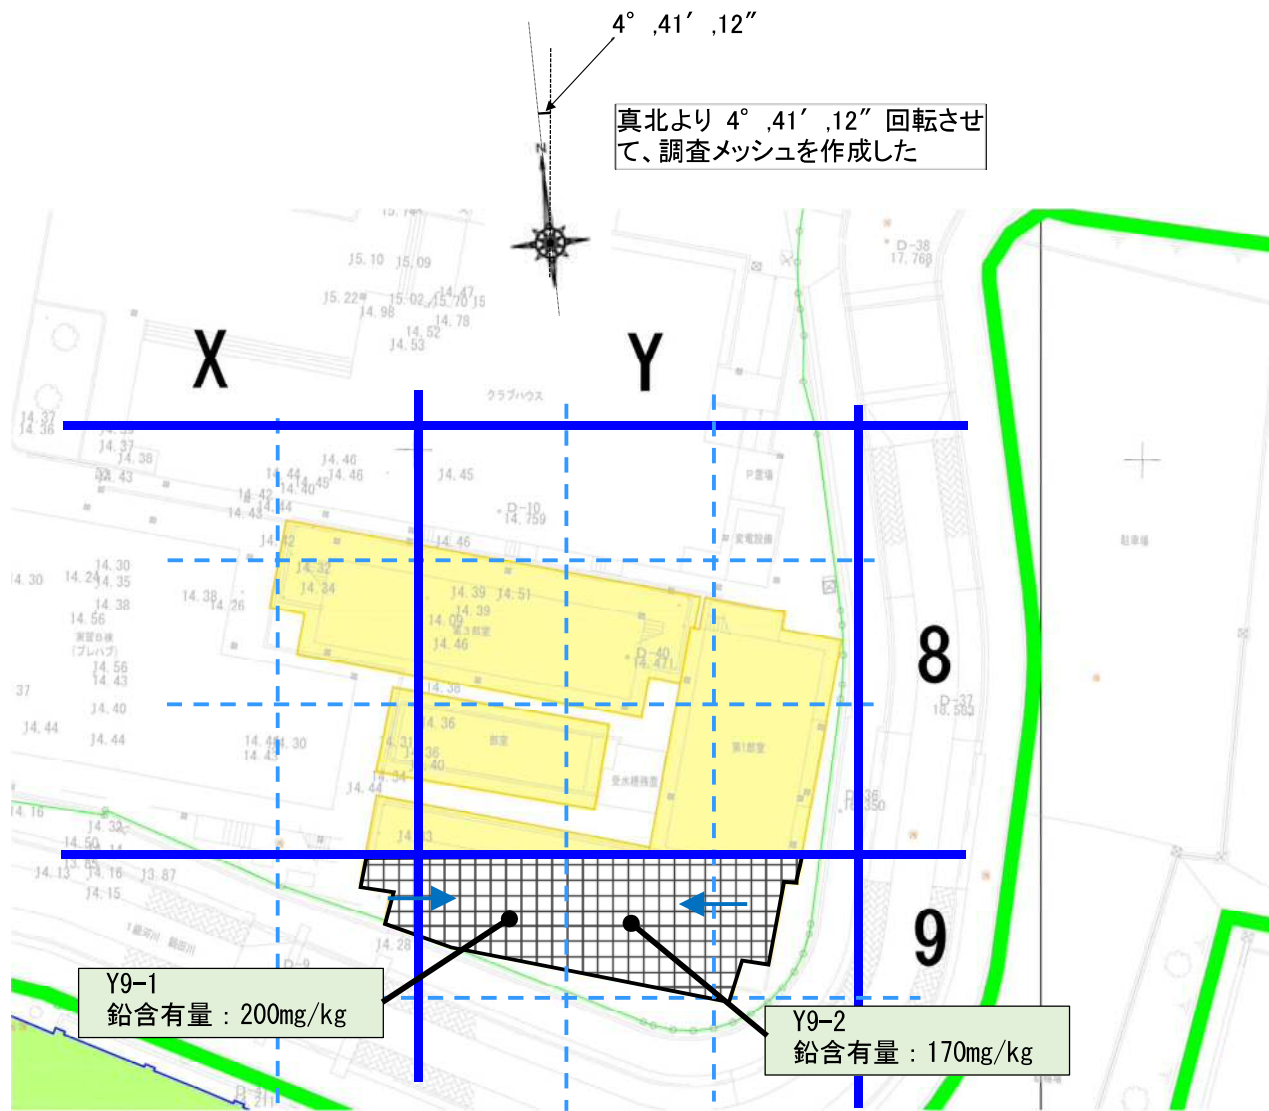
図 平面図-2

: 土壌含有量基準不適合区画(鉛及びその化合物)

項目	試料名	Y9-1	Y9-2	土壌含有量基準
鉛及びその化合物		200	170	150mg/kg 以下

基準不適合区画面積 : 193.82m<sup>2</sup>

調査深度 : GL~GL-0.5m

土壌含有量値 : 170mg/kg~200mg/kg (土壌含有量基準値 150mg/kg)

地番 : 大阪府大東市中垣内三丁目 1194 番 1 及び 1195 番 1 の各一部
