各構造物の詳細点検結果 (揺れ・液状化)

平成25年10月31日

1-1 河川構造物(水門)の詳細耐震点検について

1-2 海岸・港湾構造物の詳細耐震点検について

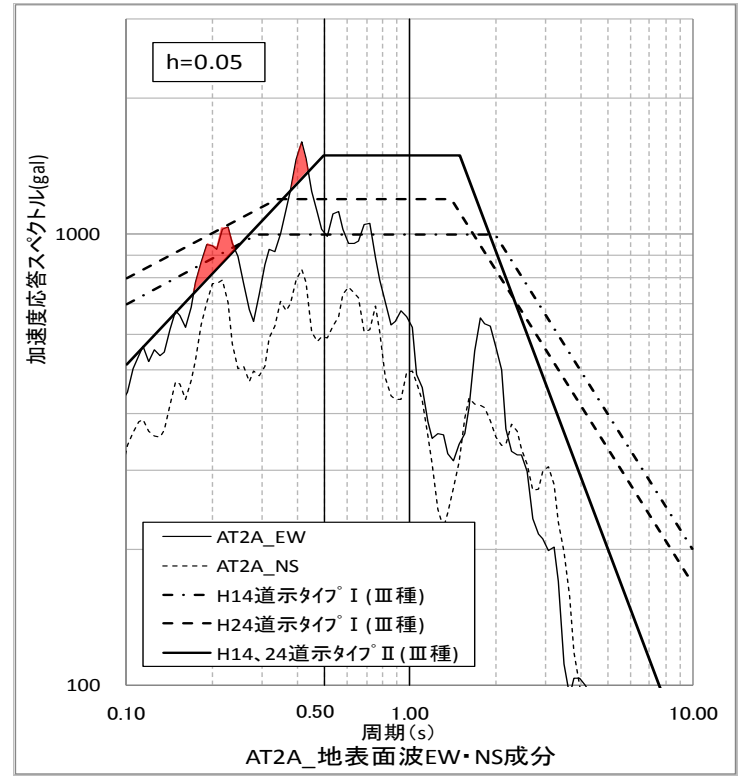
南海トラフ地震波 が上回る周期帯	0.18s~0.25s 0.37s~0.45s
泉大津大橋 の固有周期	P1橋脚 1.025s (橋直) P2橋脚 0.570s (橋直)

概略点検結果
 南海トラフ地震波が道示地震波を上回る周期帯と泉大津大橋の固有周期が一致しない。⇒耐震対策**問題なし**

取付橋梁部を含む橋梁全体について詳細点検を実施する。

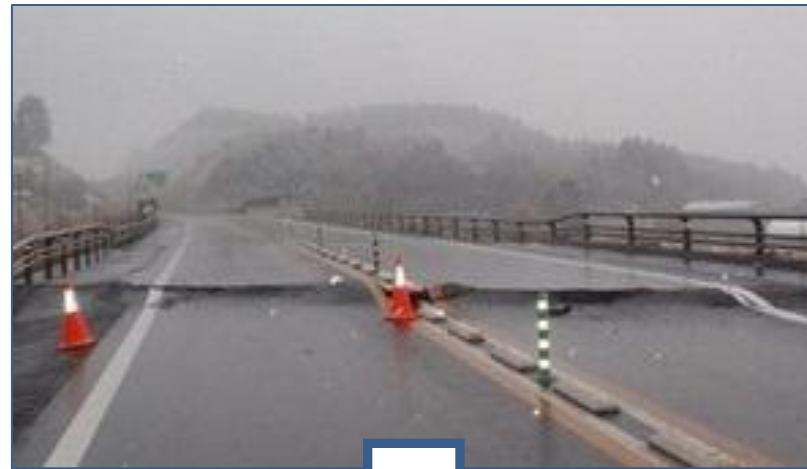
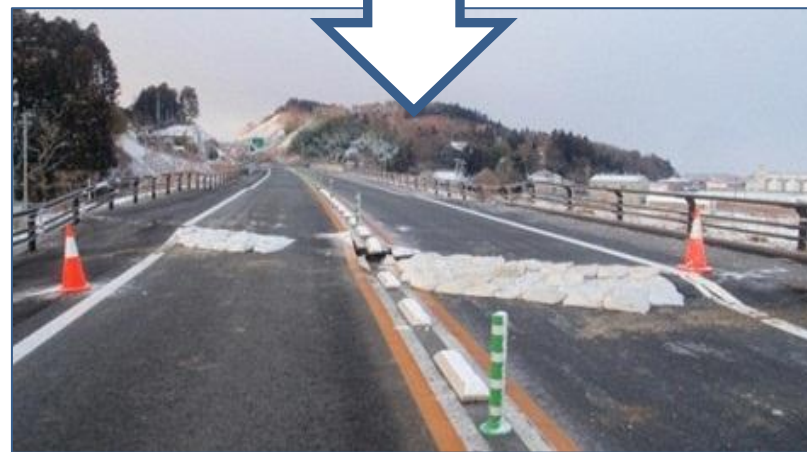
【写真】

液状化による変状は軽微であり、応急措置により緊急車両の通行機能は確保可能と判断できる。

東北地方太平洋沖地震における
応急措置の事例
