「西大阪地区の津波防御計画」の検討について

新たな津波防御システムについて

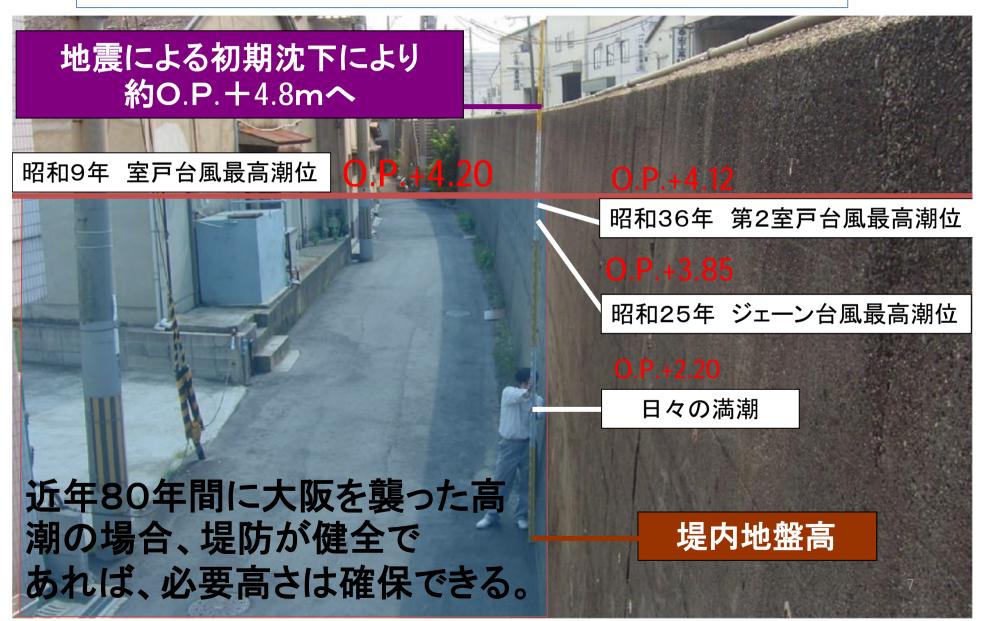
水門損傷による高潮リスク情報の開示と対応水門上流域の防潮堤高さ(最大クラス地震被災後)

- ◆水門損傷後の高潮に対してのリスク評価
 - 既往の高潮に対し、堤防が健全であれば高さは確保 されている。
 - ・地震、津波波力に対する護岸の健全性、損傷度の 把握が必要。
 - ⇒高潮安全度の把握とリスク情報の開示
- ◆高潮リスクへの対応
 - ・水防計画への反映
 - ⇒水門損傷時は、高潮防御レベルを考慮した水位で水 防活動を行うため、水防警報の発令基準の作成が必要

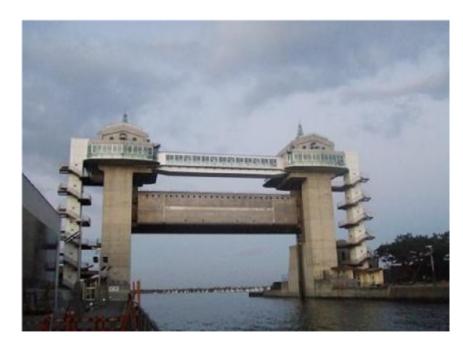
浮上式防波堤 (津波減勢施設)

- ◆既存防潮水門の津波水門化(補強工法)
- ◆既存防潮水門への津波外力を緩和(浮上式防波堤等)
- ◆施設計画上の津波"力"を想定した施設の設置(新津波水門等)
- ◆施設計画上の津波"高"を確保する防潮堤の嵩上げ(堤防補強)
