# 穂谷川改修事業

進捗状況

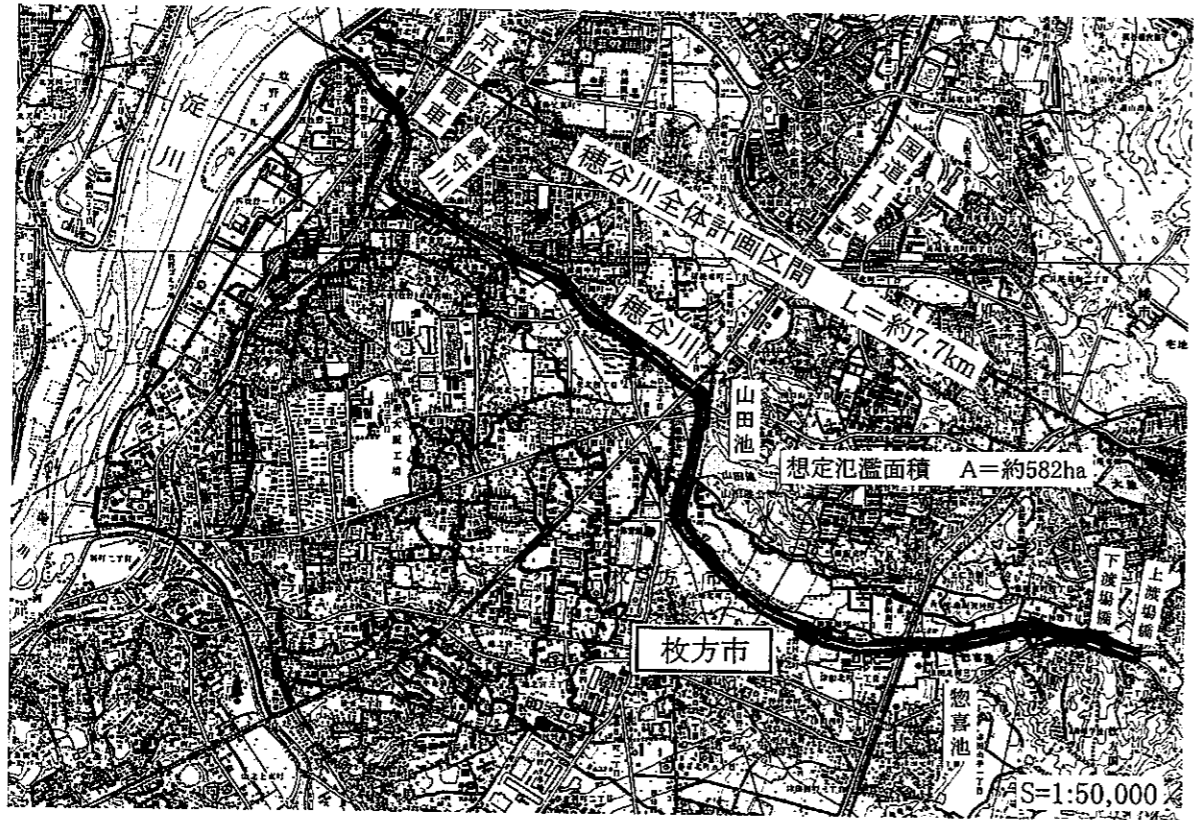
用地	工事
56%	96%

——	H14年度迄改修済区間
——	未改修区間
——	想定氾濫区域(1/100確率)

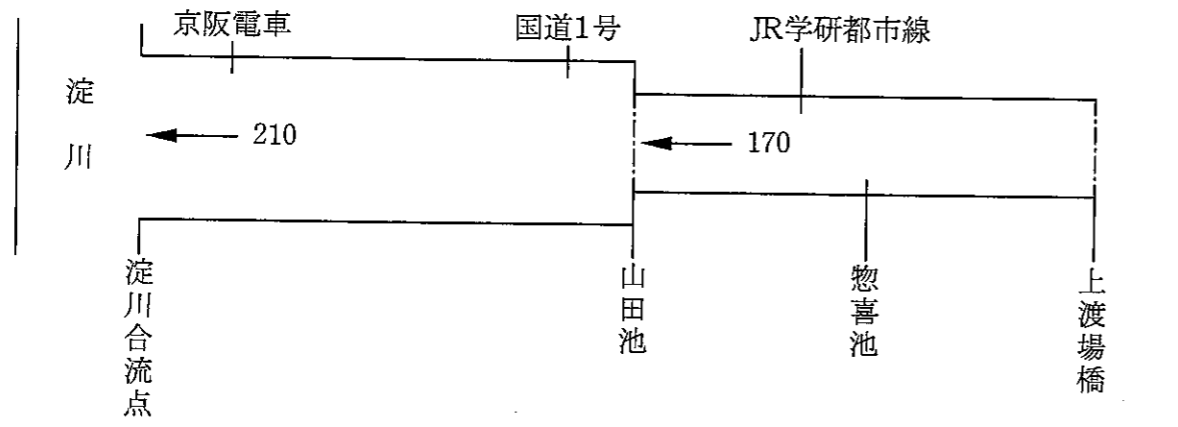
流量配分図

単位 m<sup>3</sup>/sec  
確率規模 ; 1/100

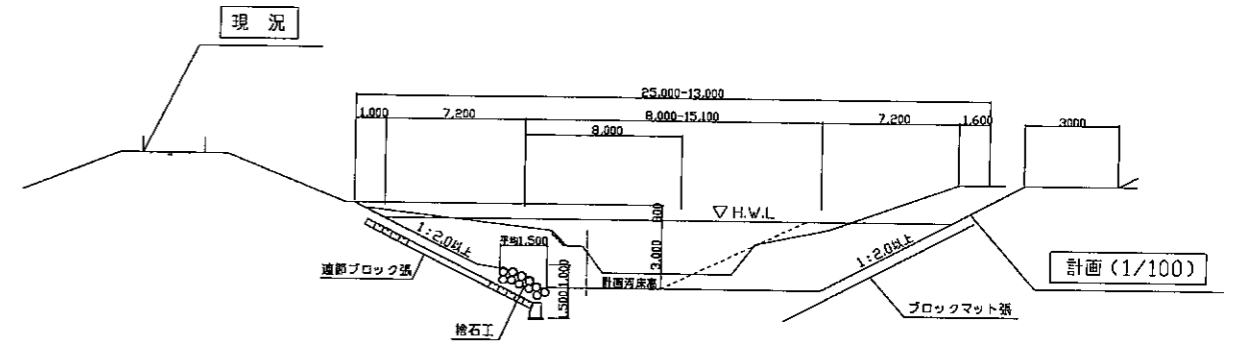
横断図

山田池上流  
計画流量 170m<sup>3</sup>/s
