**大阪府立金岡高等学校  
アスベスト飛散事故に関する協議会  
(第3回)**

1. アスベストの付着状況
2. アスベストの散乱状況
3. 軒天撤去の作業内容
4. 軒裏洗浄の有無
5. 軒天復旧作業の内容
6. 軒裏復旧時のアンカー設置の有無
7. 土嚢袋
8. 窓の開閉状況
9. 想定されるアスベストの飛散状況
10. その他の内容

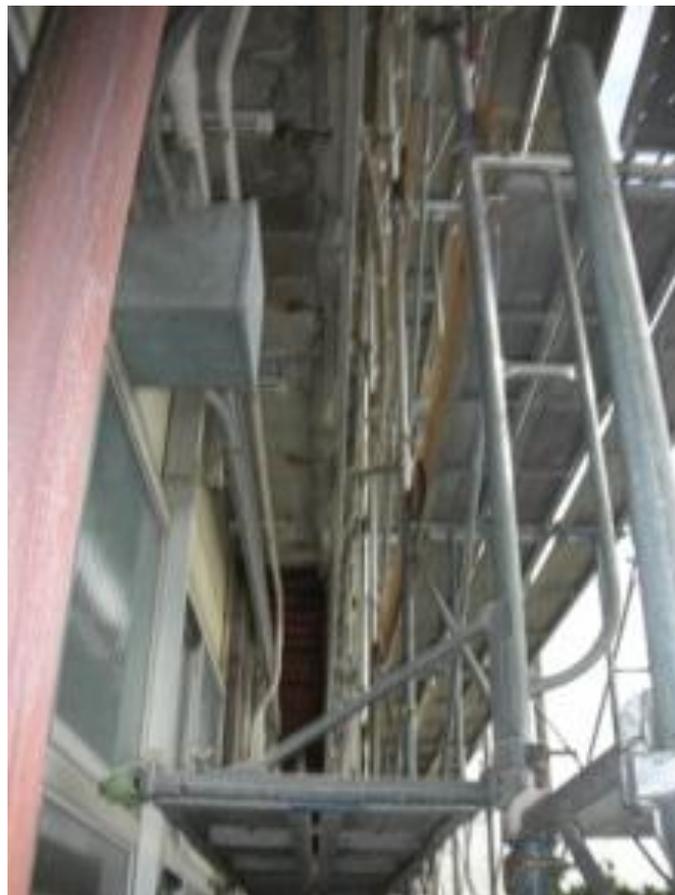
# 【1階】

- ①. 壁際にちよろちよろ付着(覗き込むと分かる程度)全体ではない。  
・不自然なものはなかった。(安積建設A氏)
- ①. 記憶はありません。(アイデックスB氏)

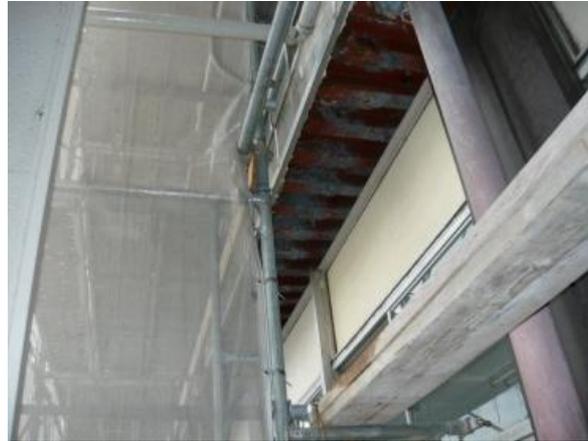
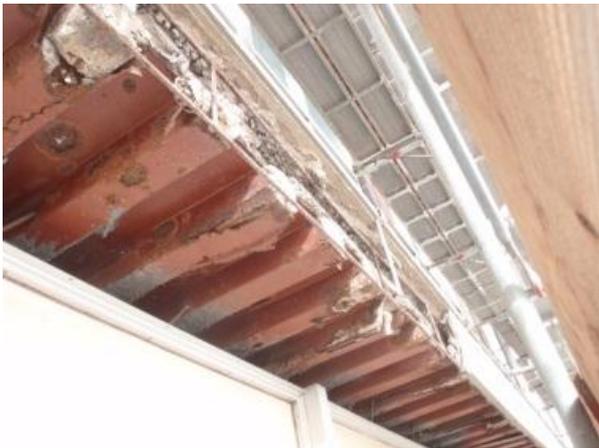
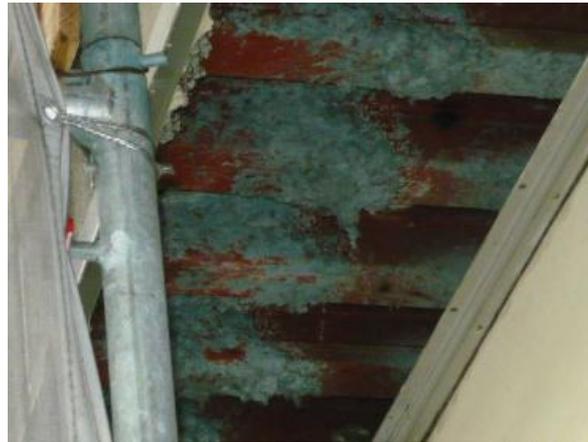
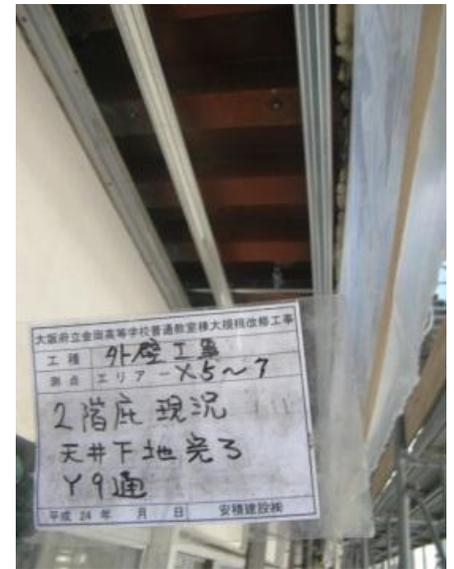
## Aゾーン

- ②. X6～X8辺りが不自然にひどい印象(資料7の⑫程度)。(安積建設A氏)
- ②. ・ほぼ全面にあったと思うが、部分的に落ちている、または落とされている。  
・確実に全面にあると思った。(アイデックスB氏)
- ①. 濃くみえた。どちらかというと東の方が濃かったという印象。(アイデックスC氏)
- ①. 付着しているところが点在しているという感じ。(府教委宮崎副主査)
- ①. エレベーター付近が多かった。(東畑建築)

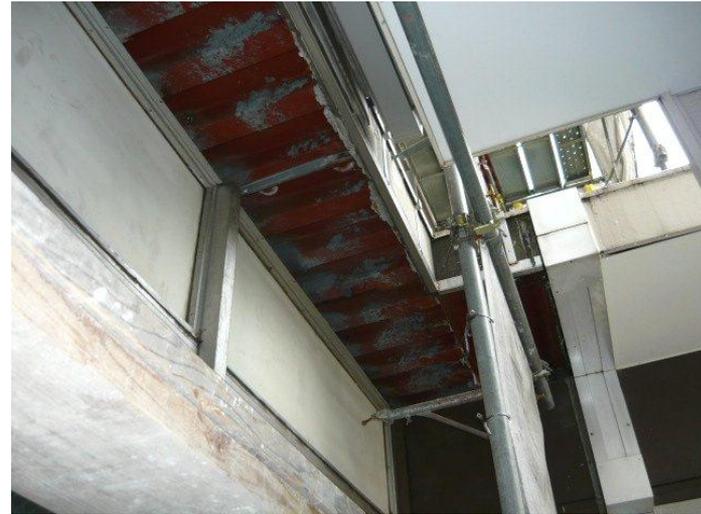
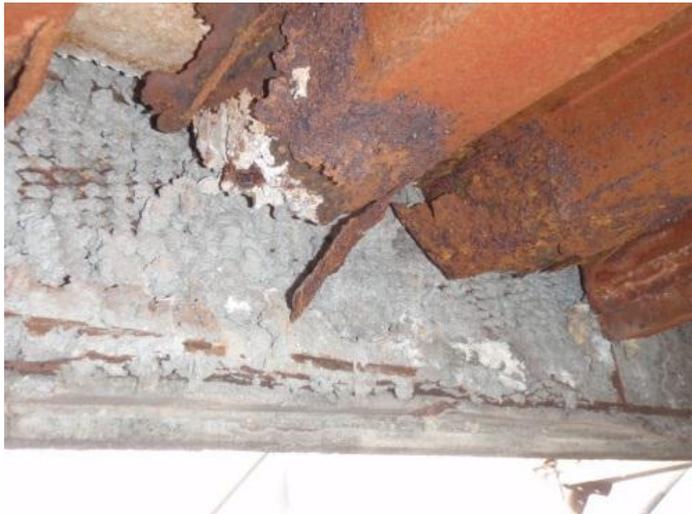
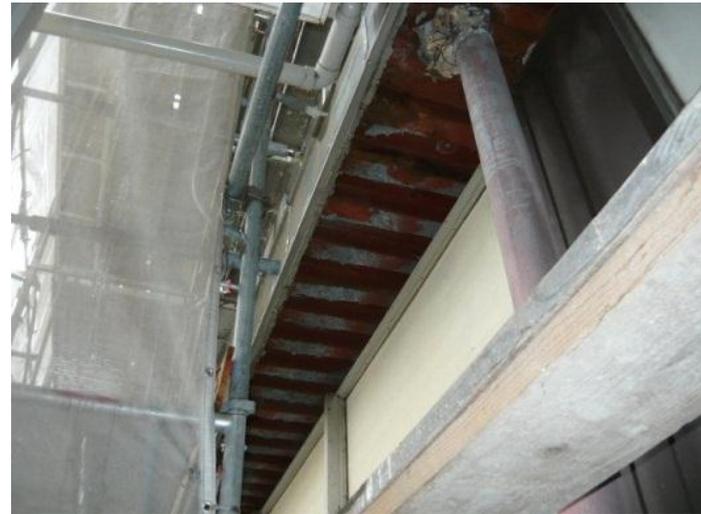
## Aゾーン

- ③. 壁際にちよろちよろ付着(覗き込むと分かる程度)全体ではない。(安積建設A氏)
- ③. 確実に全面にあると思った。(アイデックスB氏)
- ②. 濃くみえた。どちらかというと東の方が濃かったという印象。(アイデックスC氏)
- ②. エレベーター付近が多かった。(東畑建築)

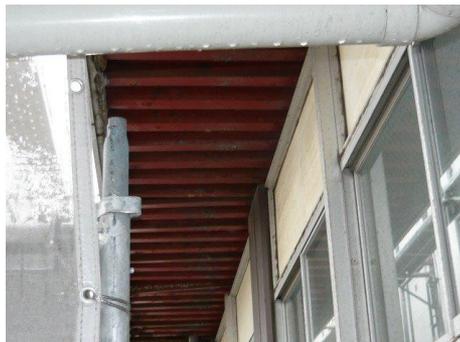
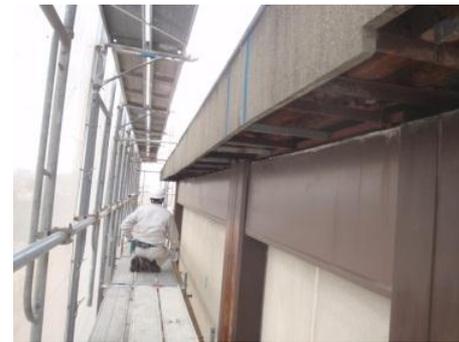
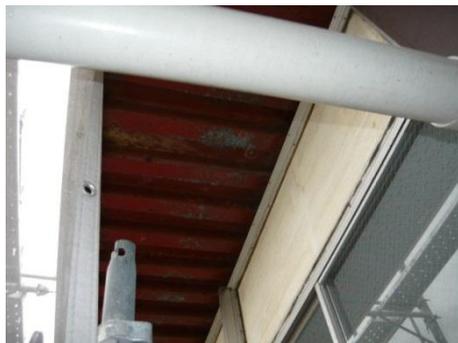
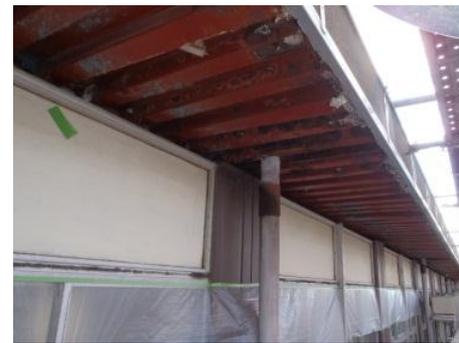
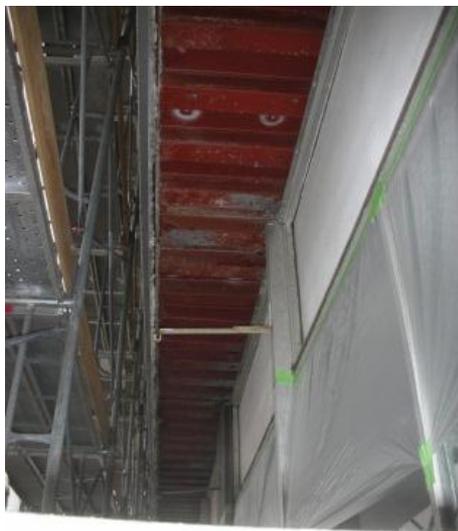
# 【4階】

④. X9～X12辺りが不自然にひどい印象(資料7の⑫程度)。(安積建設A氏)

④. ・かなりきれいに落ちている、または落とされている。

・軒先の方にも吹付け材は見たので、全面にあったのだろうと思った。

③. 少ない感じがした。西側の方がきれいに見えた。(アイデックスC氏)

②. 付着しているところが点在しているという感じ。(府教委宮崎副主査)

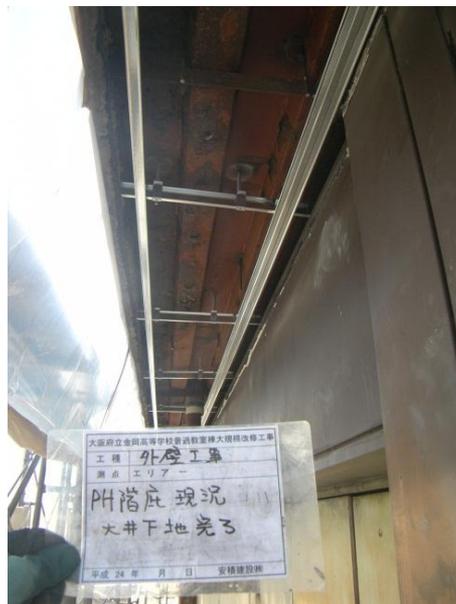
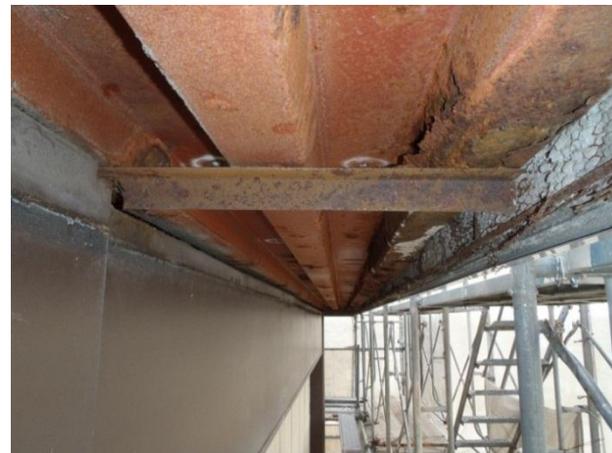
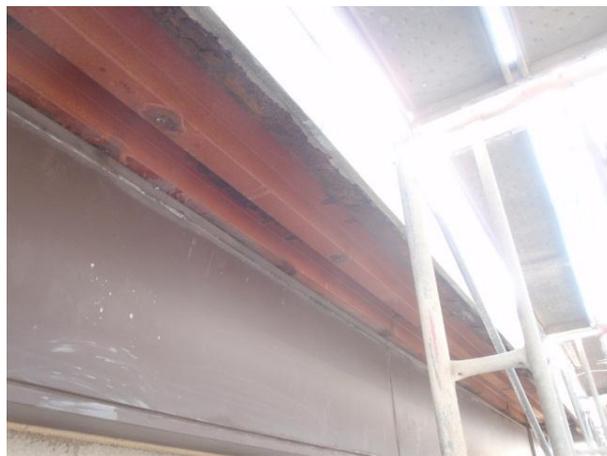
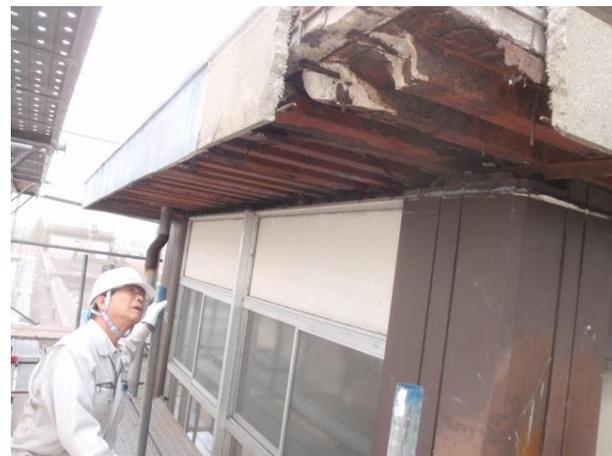
# 【搭屋】

- ⑤. 少しはみ出ている程度で不自然なものは無かった。(安積建設A氏)
- ④. アスベストの付着状況はあまり覚えていない。(アイデックスC氏)
- ③. 授業をしており、一切見ていない。(府教委宮崎副主査)
- ③. ほとんど無かった。(東畑建築)

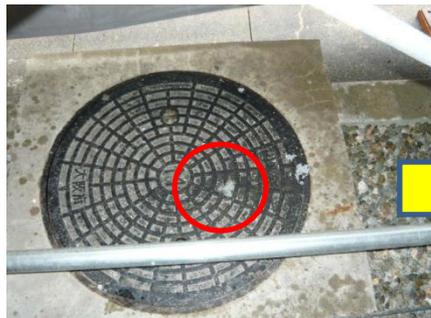
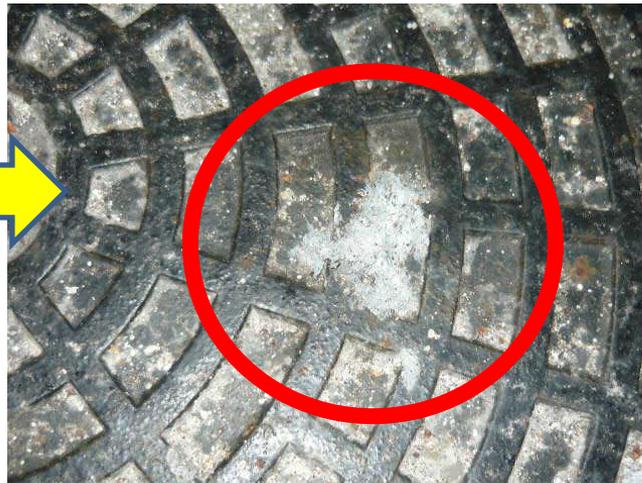
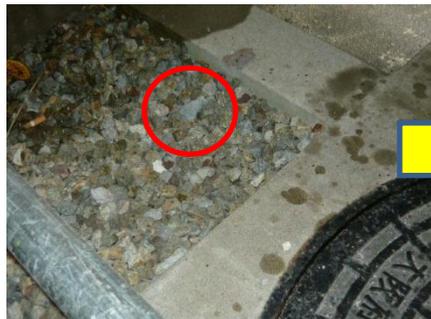
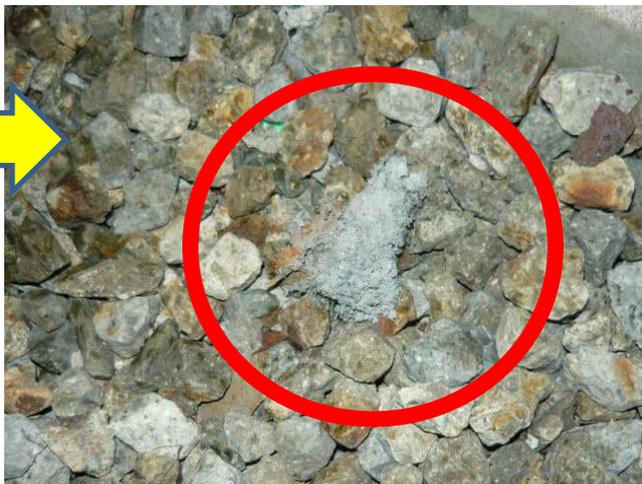
# 【エレベーター周辺 1階】

- ②. 足場の周りの1階部分で、大きな塊(資料9の写真VI)が落ちているのを確認している。(アイデックスB氏)
- ④. 1階エレベーター前は、すごく小さい。気にしてなかったらわからないくらい。(アイデックスB氏)

←※資料9写真VI

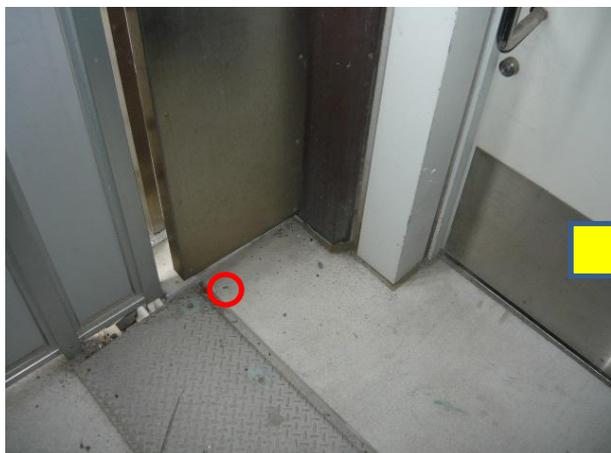
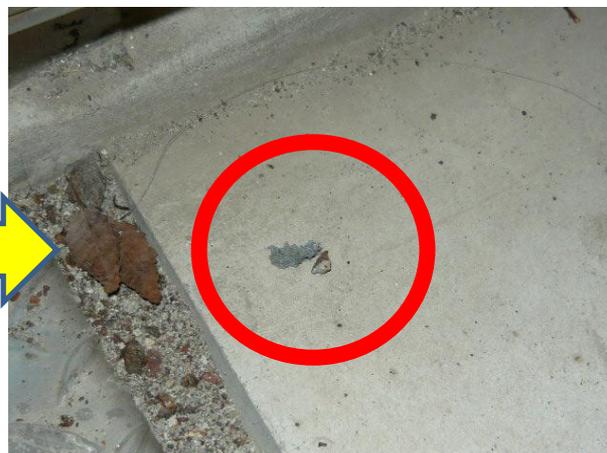
# 【エレベーター周辺 2階】

①. 2階、3階は落ちているのがパッと見て分かるくらい落ちていた。  
(アイデックスB氏)

⑤. 2階、3階エレベーター前は、写真Ⅲのようなものが落ちていて、踏みつけると横に粉じんが出るようなイメージ。  
(アイデックスB氏)

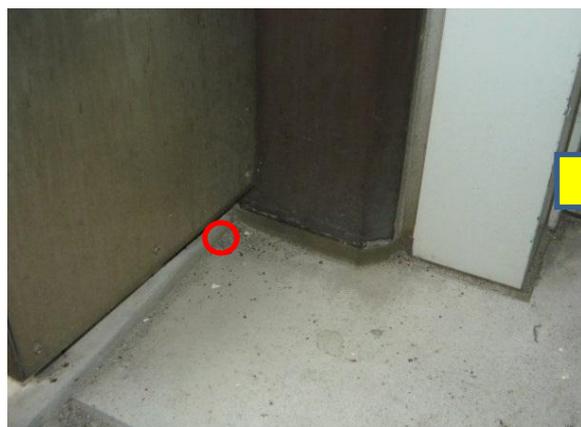
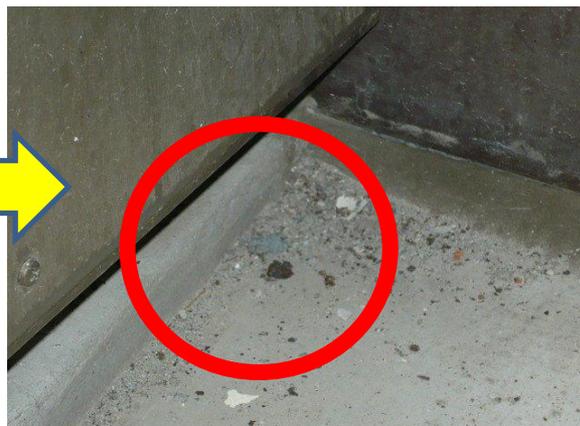
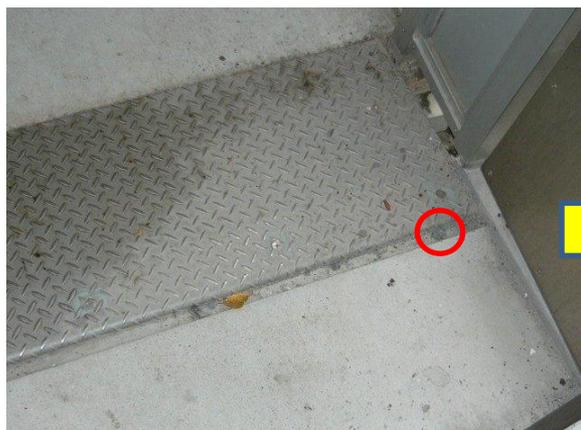
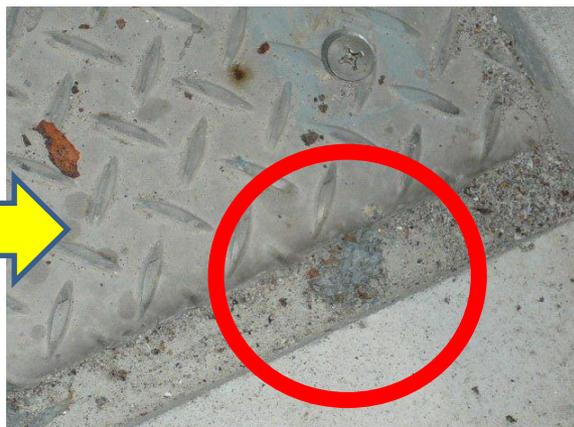
# 【エレベーター周辺 3階】

- ①. 2階、3階は落ちているのがパッと見て分かるくらい落ちていた。  
(アイデックスB氏)
- ⑤. 2階、3階エレベーター前は、写真Ⅲのようなものが落ちていて、踏みつけると横に粉じんが出るようなイメージ。  
(アイデックスB氏)

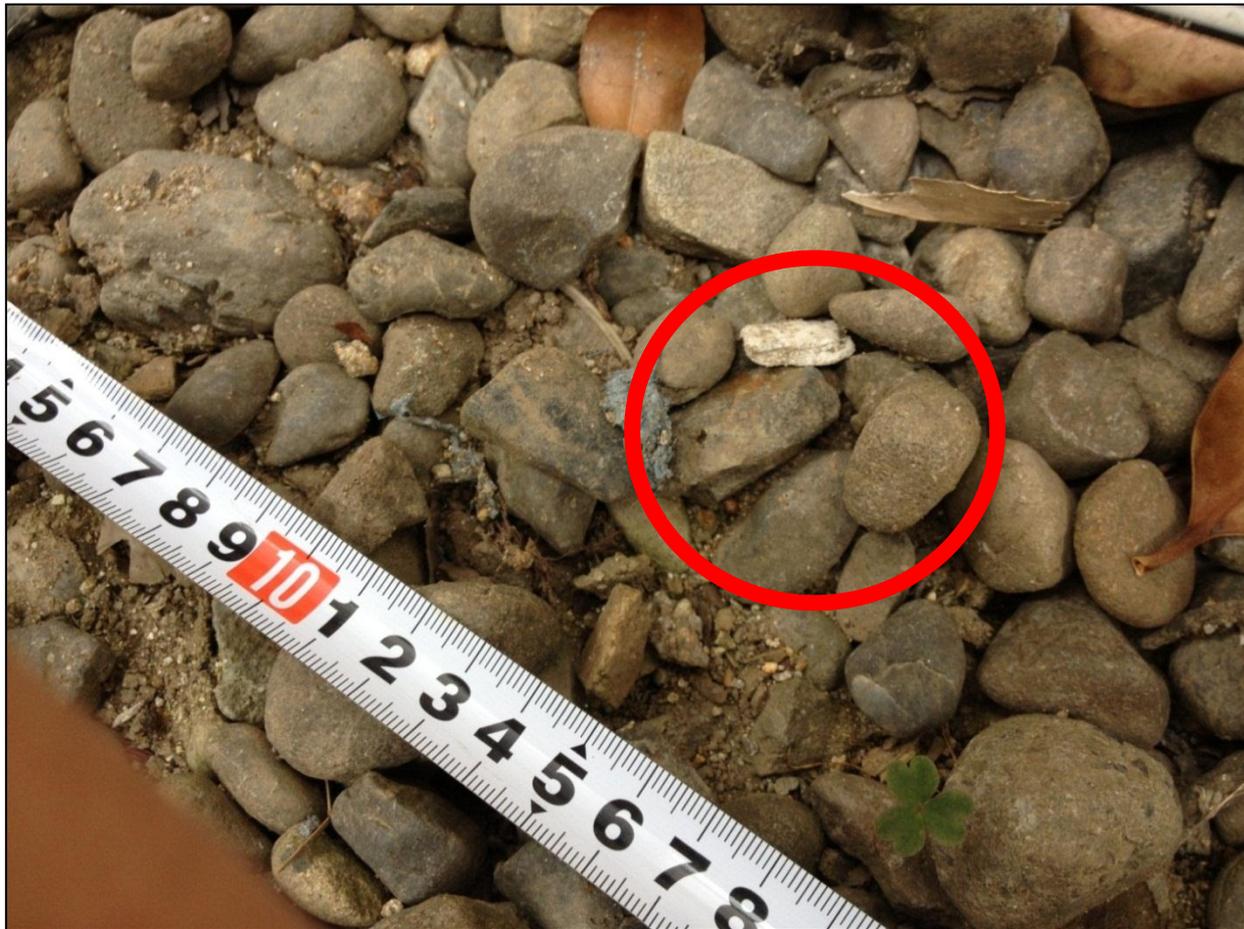
# 【屋外各所】

(H25.5.28発見)

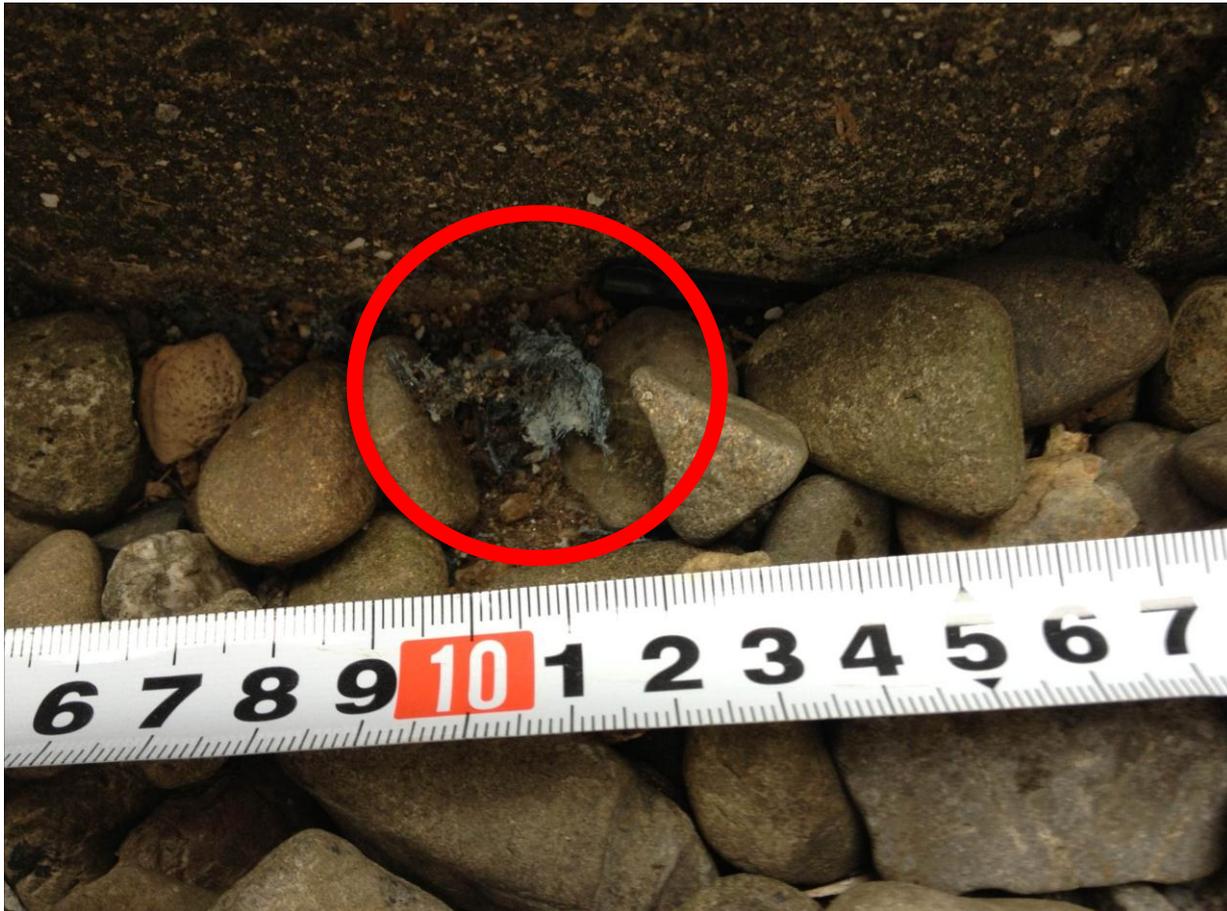
# 【屋外各所】

(H25.5.28発見)

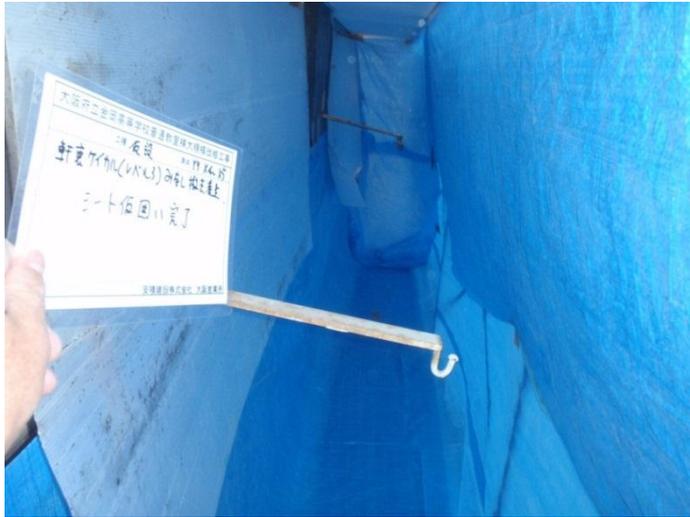
②. 軒天ボードの粉が飛散しないようブルーシート両端をUの字に上まで設置した。(安積建設A氏)

⑩. ケイカル板を外す作業は、レベル3の扱いとして、ブルーシートをUの字型にして養生し撤去するという指示内容で出している。  
(府教委宮崎副主査)

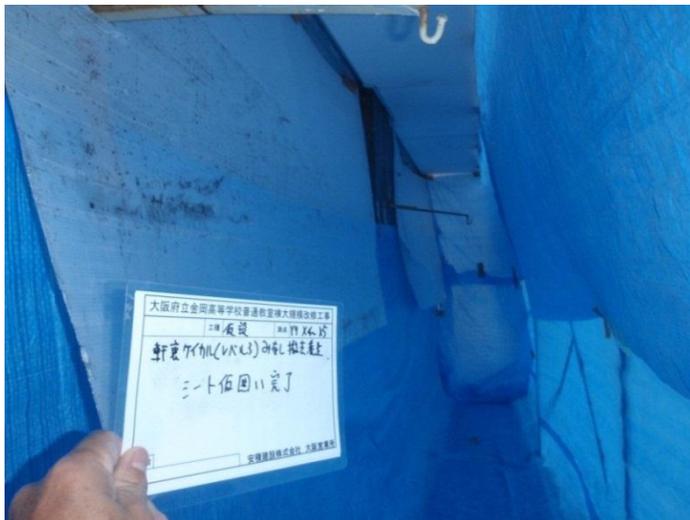
④. ケイカル板のアスベスト飛散防止対策については、養生もキッチリさせていた。(東畑建築E氏)

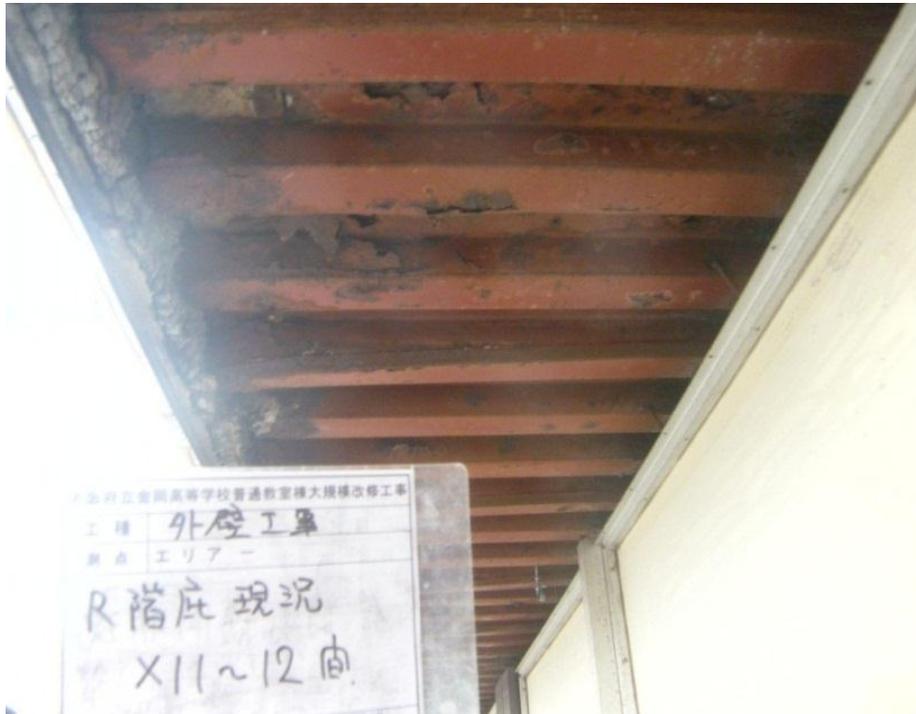
- ⑩. ボードを外し終わった後、ボードの取り残しが無いか確認はしたが、吹付け材については、気付けなかった。(安積建設A氏)

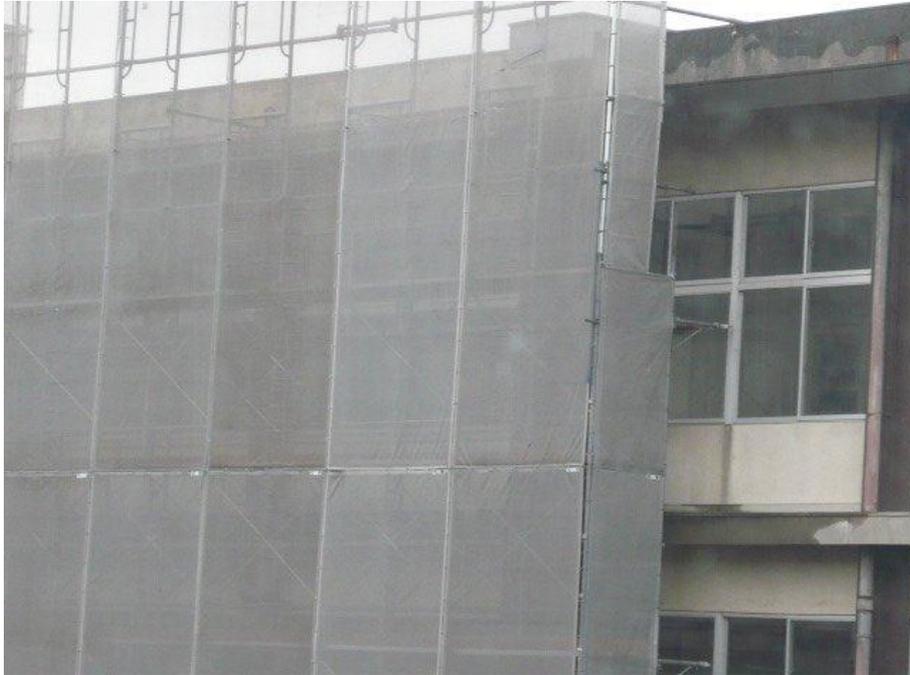
- ⑦. 飛散防止対策としては、足場の外部に通常のメッシュシートを張っていた。(安積建設A氏)

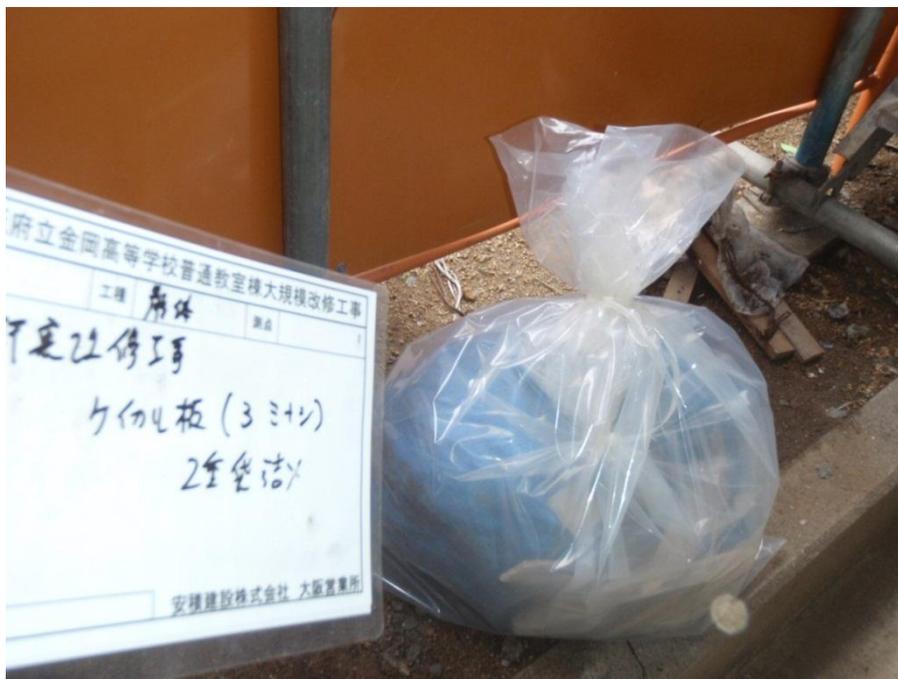
- ⑫. ブルーシートにある軒天ボードの細かい粉は、ブルーシートと一緒に丸めて捨てた。(安積建設A氏)

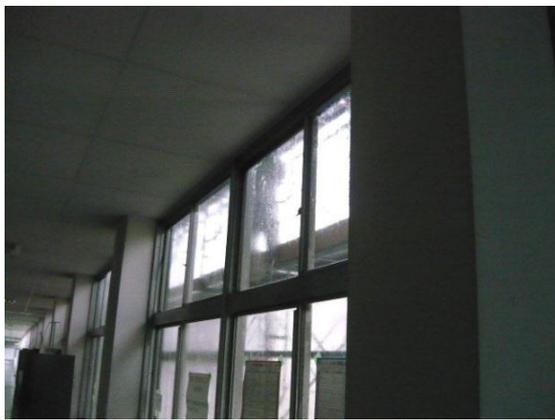
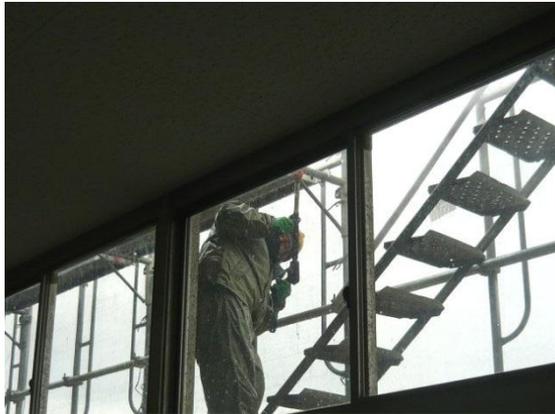
※資料9写真VII-1

- ⑦. 仮に軒裏洗浄を行うとデッキプレートと室内天井裏はつながっているので室内に水が入りこんでしまう。(安積建設A氏)
- ②. 拡大した写真を見ると、ガラス面にほぼくっついていて、ノズルを上向きにしている。(アイデックスB氏)
- ③. 写真の状況から、軒の鼻先の洗浄ができるかどうか。(天井裏を洗浄しているように見えるとの認識)(アイデックスB氏)
- ⑤. 資料9の写真VII-1、VII-2の恰好であれば、天井裏を洗浄することは可能で、鼻先は洗えないくらいだと思う。(アイデックスC氏)
- ⑥. 資料9の写真VII-1、VII-2は、3階の軒に乗っているように思っていた。(アイデックスC氏)
- ⑨. 資料9のVII-2の写真については、鼻先の洗浄だと思う。(東畑建築D氏)
- ①. 天井の洗浄は行っていない。(大伸建設F氏)
- ④. 写真では、下から上に向けて鼻先を洗浄していた。(大伸建設F氏)
- ⑤. 写真の状況は、全てをこういう形でやったのではなく、取りにくいところだけを、ちょっと角度を変えてやっていたという形。(大伸建設F氏)

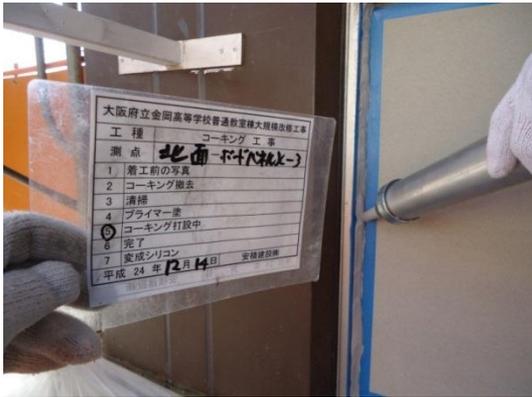
- ⑥. パネルコーキングの打ち替え工事があり、パネルを外すと雨が降る度、廊下に水が入り込んでいたため、学校に了解を得てモップ掛けをしていた。(安積建設A氏)

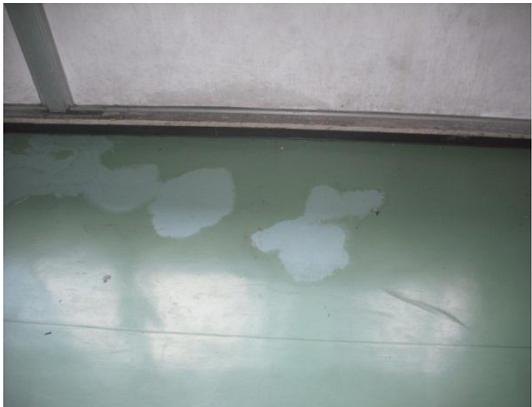
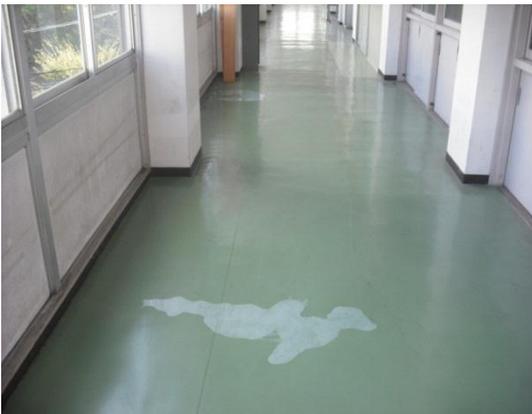
※平成22年度工事 特別教室棟床濡れ発生時撮影

- ⑦. 風向きによって、廊下側に雨が強くあたる時には、特別教室も同じような状況で、濡れていた。(東畑建築E氏)

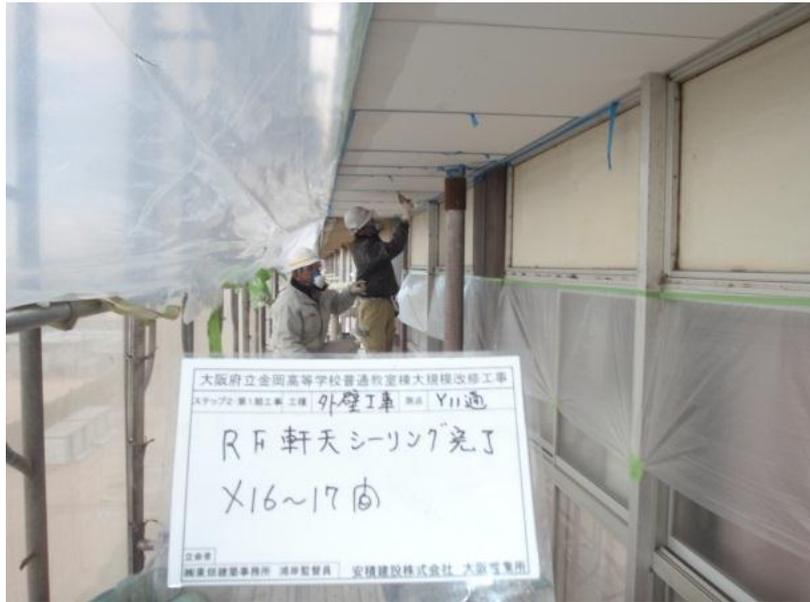
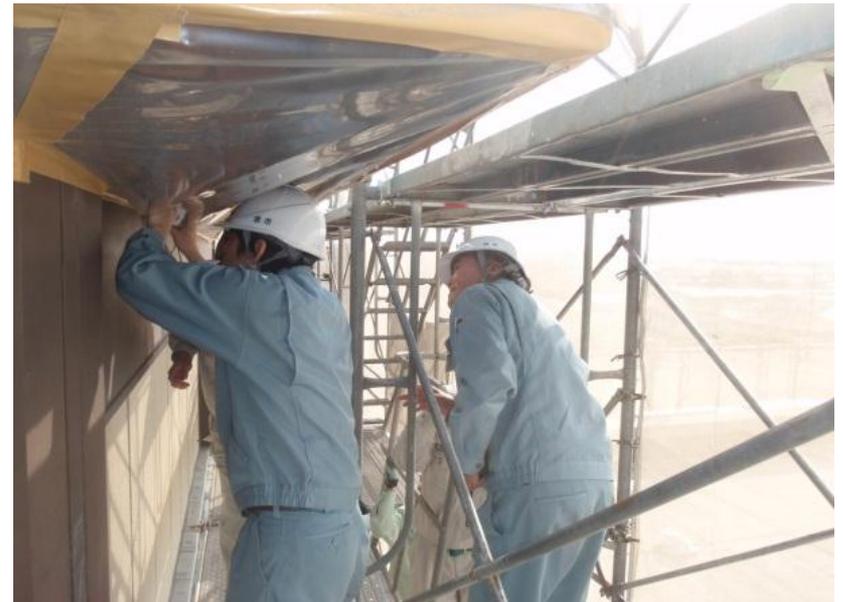
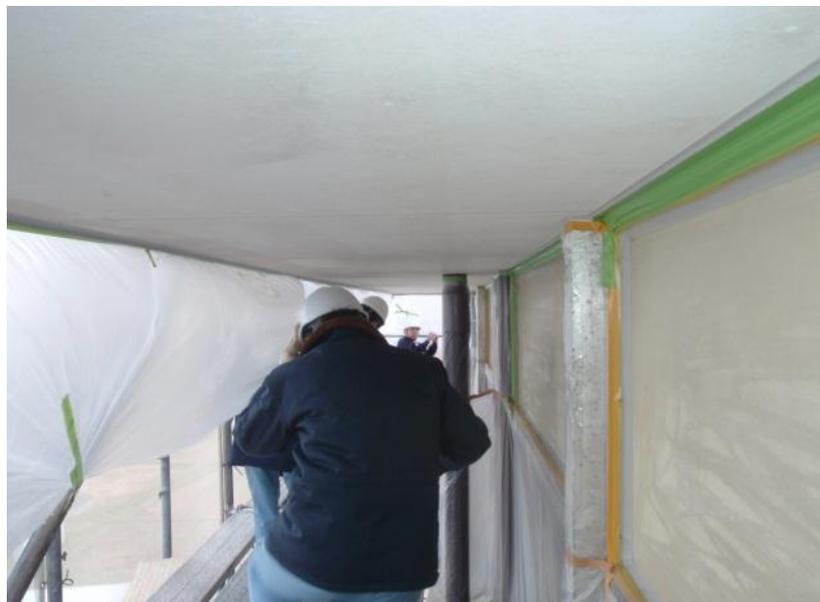
- ②. 足場のメッシュ養生の内側に、さらにビニル養生で軒天部分は覆われていた。(大島建材G氏)

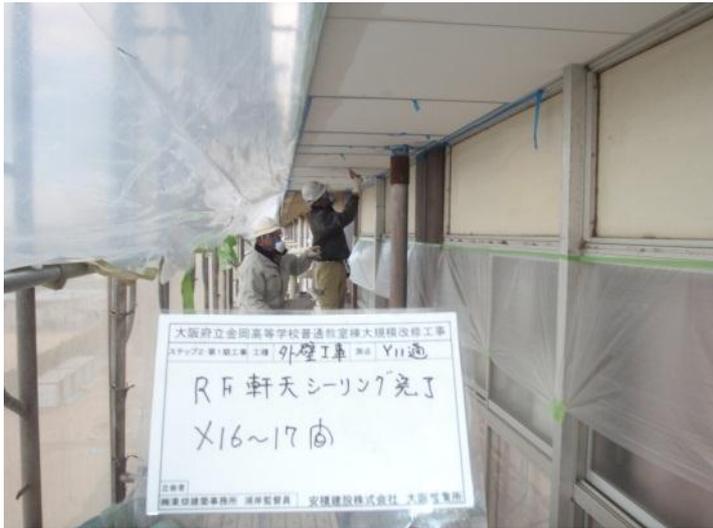
- ③. 軒天ボードを貼り付ける作業は、一気に全部養生を取るのではなく施工しながら養生をめくっていた。(大島建材G氏)

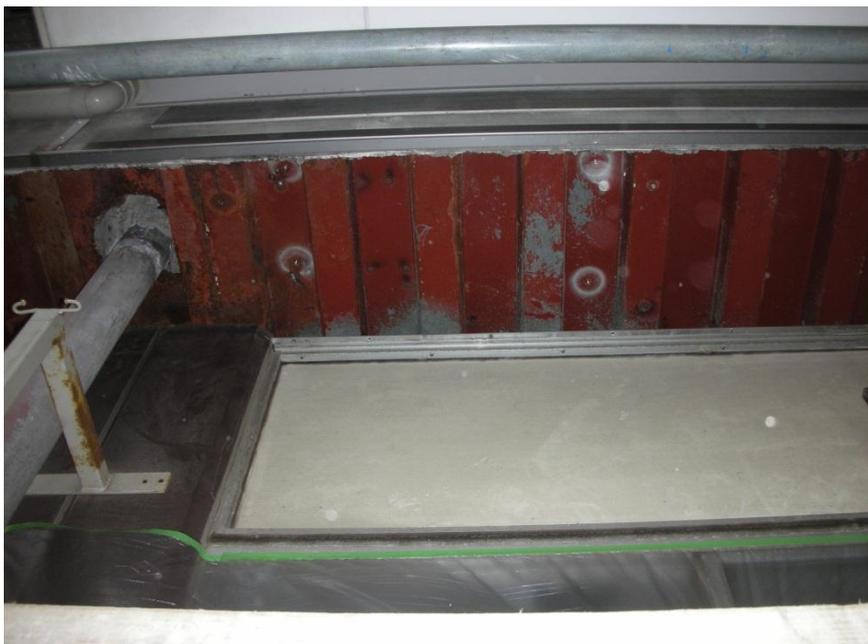
- ⑤. アンカーの穴は2列で(4階は3列で)900mmピッチくらいで開けていた。  
(大島建材G氏)

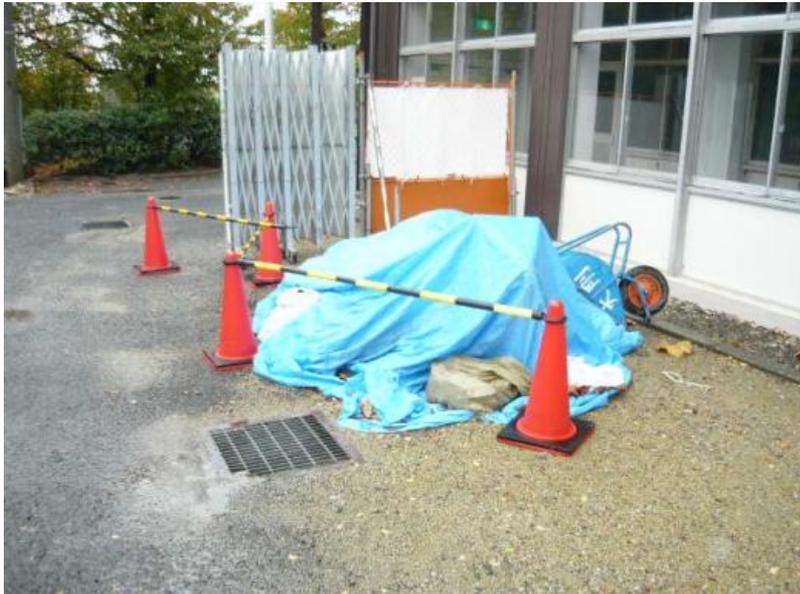
②. 屋上の土砂だけで、土嚢袋20か30位あった。(安積建設A氏)

⑤. 土嚢袋はブルーシートで囲んであるような感じですが、ブルーシートの中身は見ていない。(アイデックスC氏)

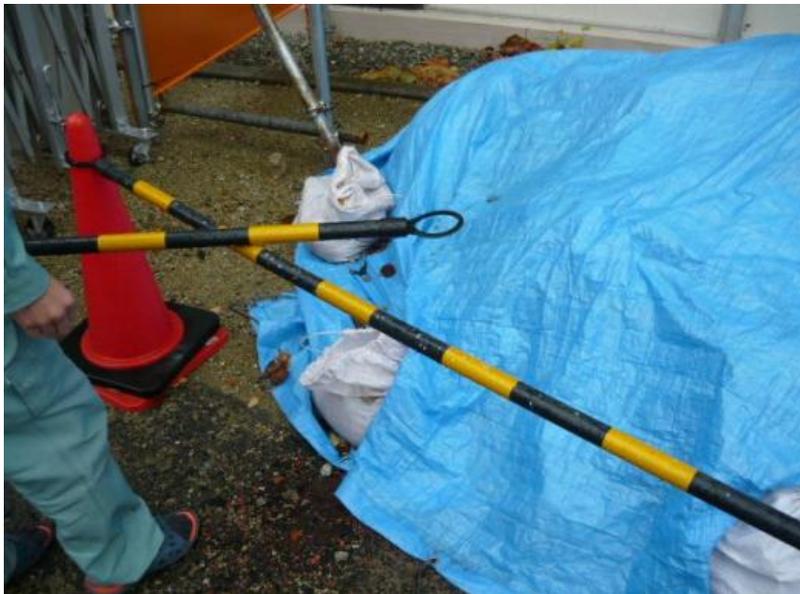
①. 屋上洗浄した砂を土嚢袋に入れたが、業者はその中にアスベストが入っていない認識であったので、現場事務所の横に置いていた。(東畑建築D氏)

①. 屋上の積もった土砂を土嚢袋に入れた。数は25～30袋程度。(大伸建設F氏)

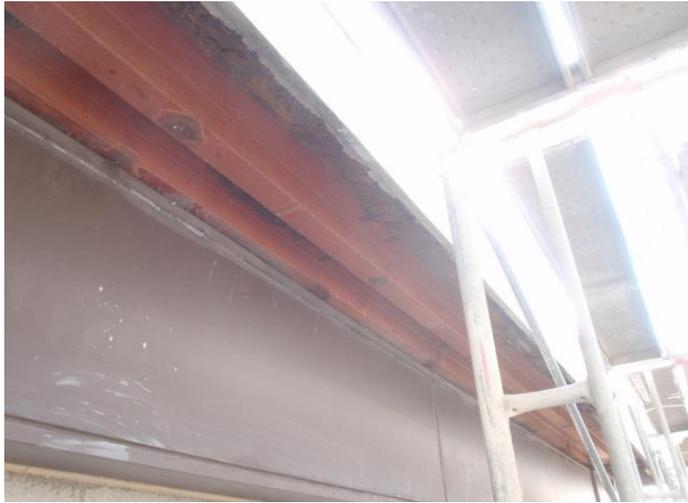
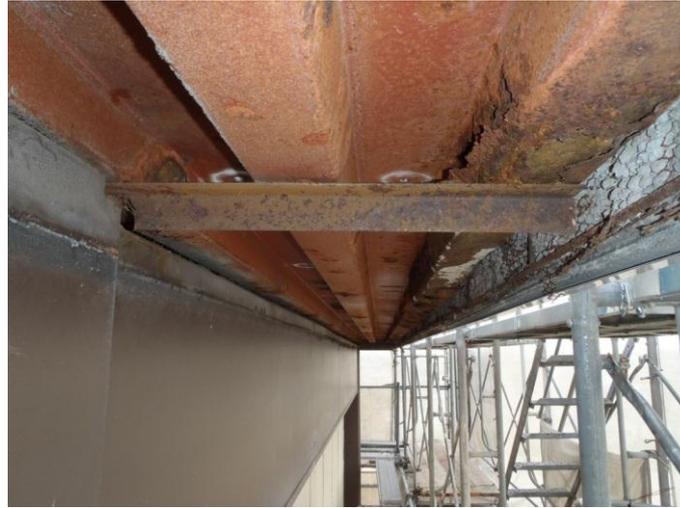
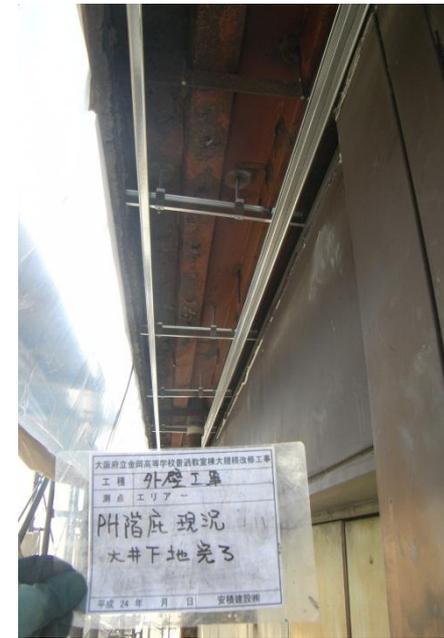
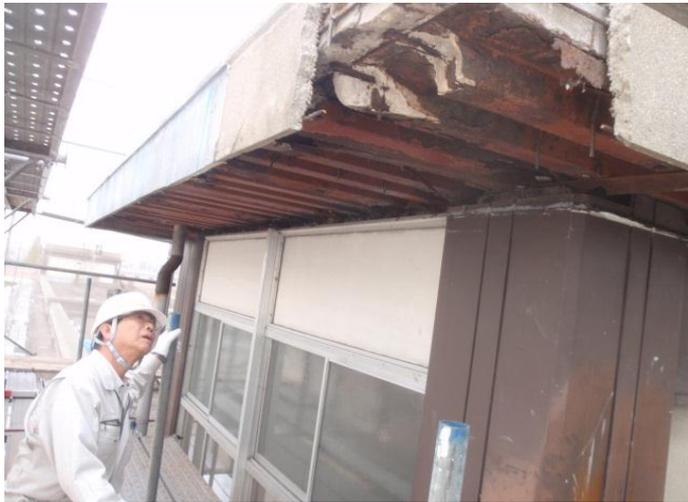
⑤. ここは綺麗に施工されていたが、ペントハウスの底を覗きこんだら壁より奥にアスベストの吹付けがあった。(安積建設A氏)

③. アスベストは、屋上の塔屋の部分のデッキから落ちたものではないかとのことですが、屋上搭屋部分は、直接見たがそのようなものは無かった。(東畑建築E氏)

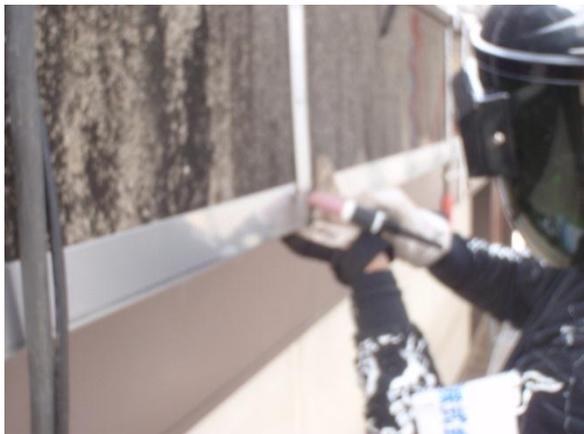
⑦. 幕板金物設置工事については、屋上のステンレスのフラットバーでL型に庇の上からモルタルを受けるようにして設置している。(東畑建築E氏)

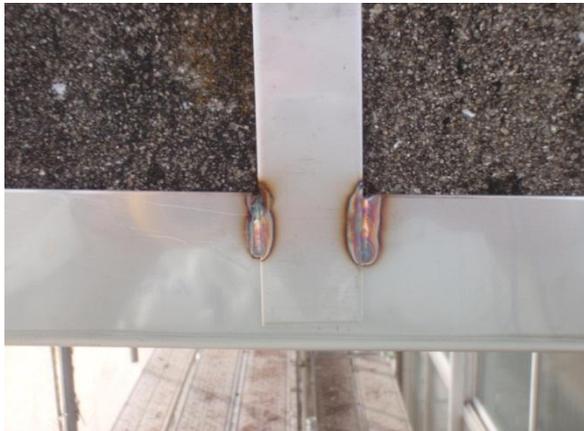
⑧. L型部分は溶接だったので振動とかは無かった。(東畑建築E氏)

⑩. 作業時の養生については、足場があり外部にはメッシュシートがあった。石綿ボードの撤去後なので防護関係は無かったと思う。(東畑建築E氏)
